# Bauhistorisches Gutachten

Usingen, Obergasse 23

Prinzenpalais

Apr.-Juni 2020

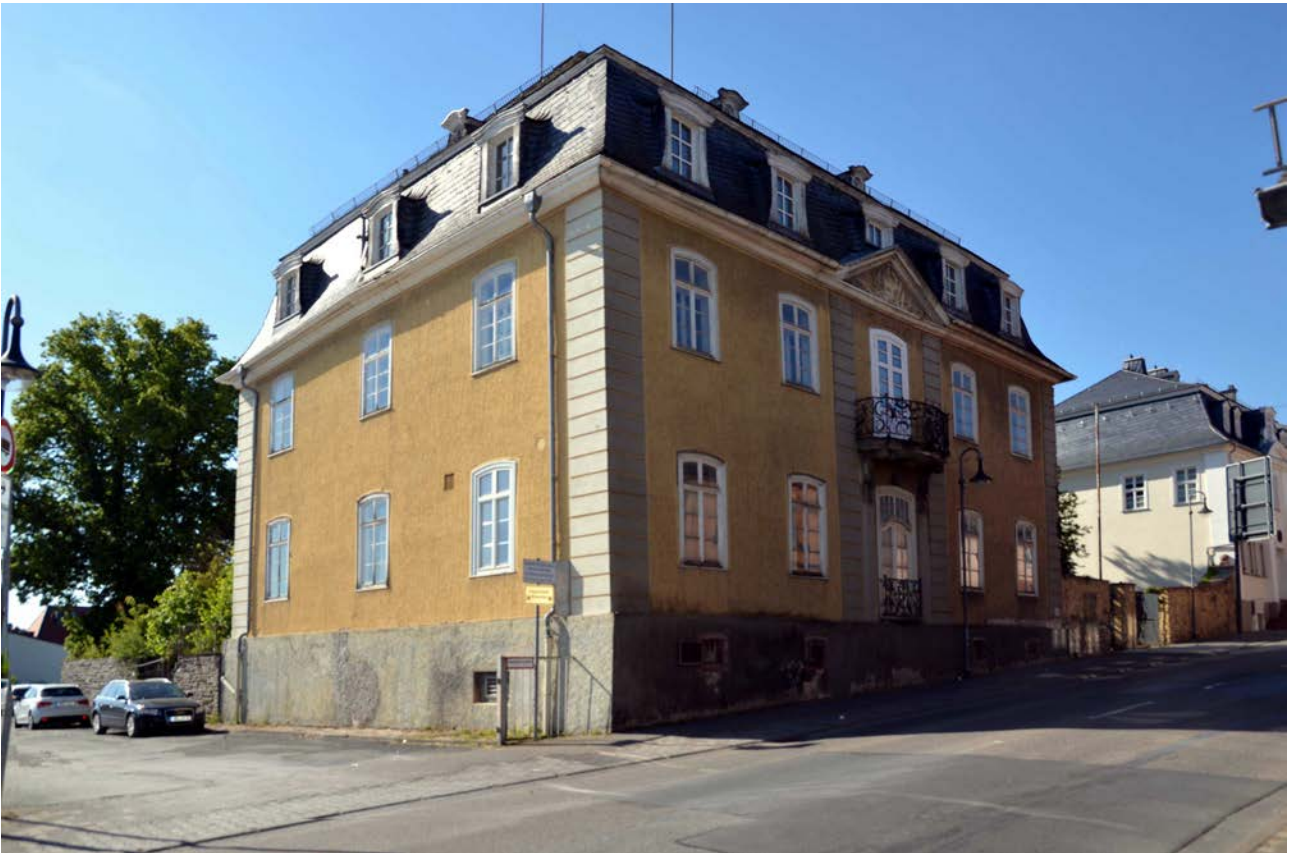
Abb. 5: Ansicht von Südost

Das Gebäude ist zweigeschossig, besitzt ein Mansarddach mit Gauben. Die Fassade ist

fünffachsig, wobei die Mittelachse durch einen Dreiecksgiebel stark betont ist. Er wird optisch von zwei Quaderwerk-Lisenen getragen. Zur Aufwertung der Mittelachse gehört im Obergeschoss der Präsentationsbalkon mit schmiedeeisernem Geländer und der mit den Initialen „F A“ versehene Ziergiebel darüber. Ehemals gehörte auch die zweiläufige. Ebenfalls mit schmiedeeisernem Geländer versehene Treppe vor dem Haupteingang des Gebäudes.

Die Konstruktion besteht aus verputztem Fachwerk. Die Ecken sind durch aufgeputztes Quaderwerk gestaltet.

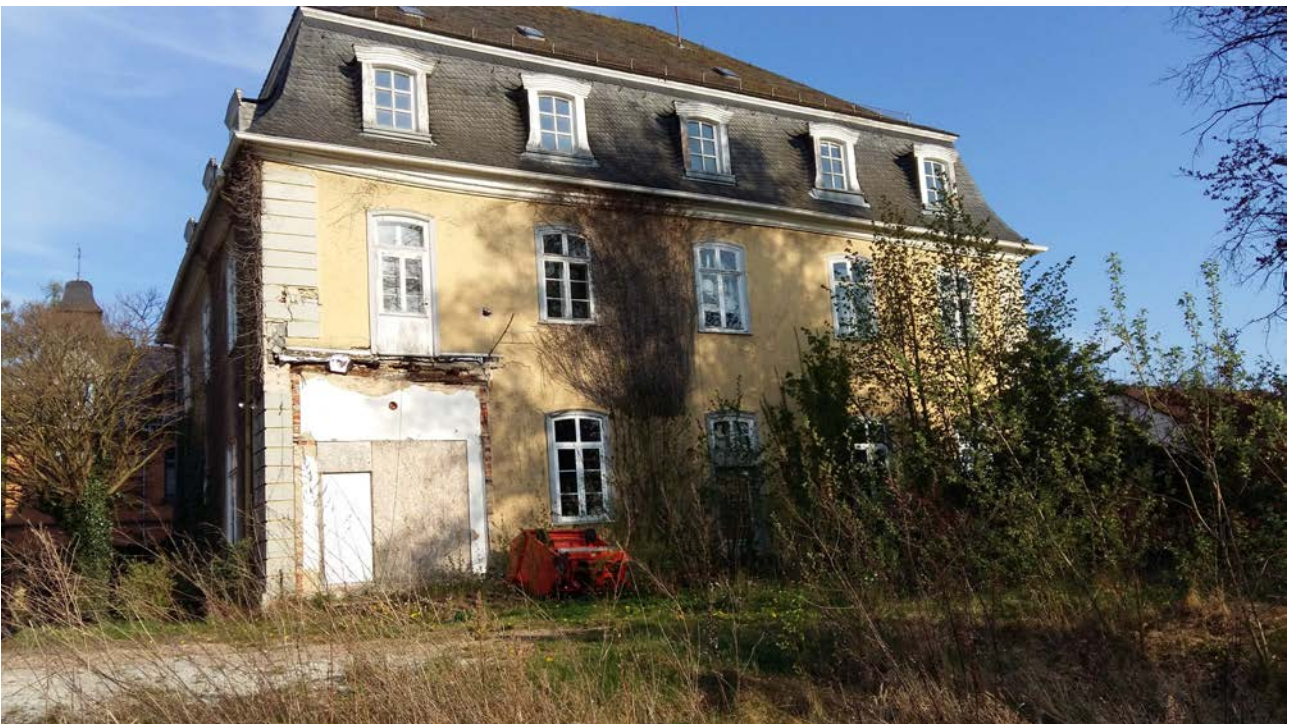
Abb. 6: Rückseite

Die Rückseite ist entsprechend der Straßenseite fünffachsig ohne Betonung der Mittelachse, in der jedoch eine Hintertür mittig eingebaut ist.

An die Rückseite schloss links bis vor wenigen Jahren ein Verbindungsbau zum Neubau der 50er Jahre an.

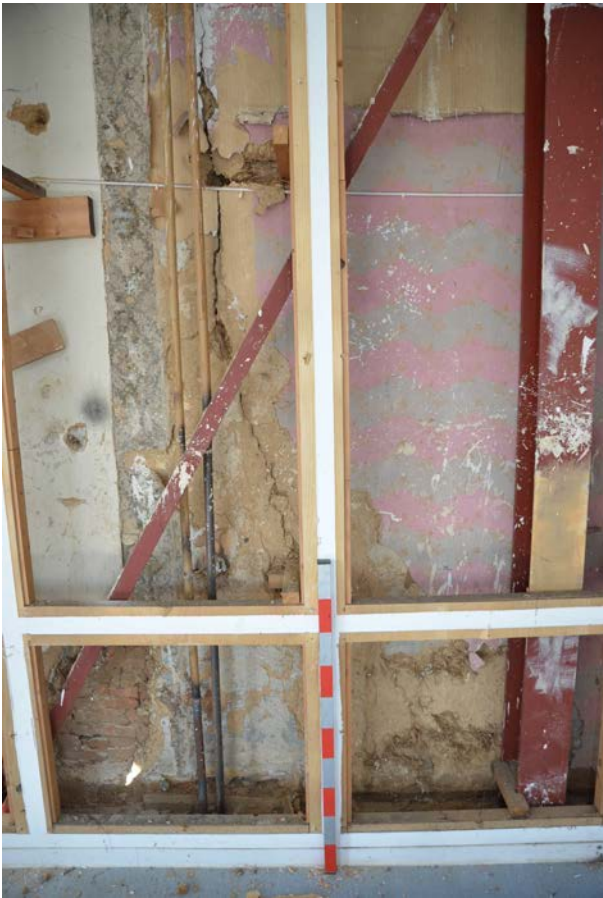
Abb. B 5: Befund 3, mittlerer Wandabschnitt mit stark gekrümmter Geschossstrebe. links neben den Heizungsrohren ein späterer Wandanschluss.

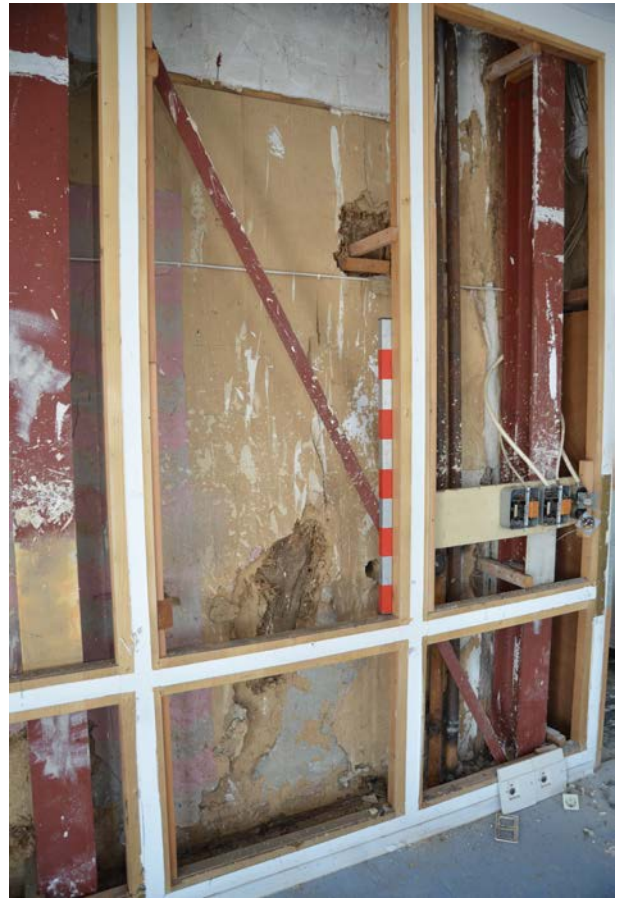
Abb. B 6: Befund 4, mittleres Wandfeld mit Geschossstrebe

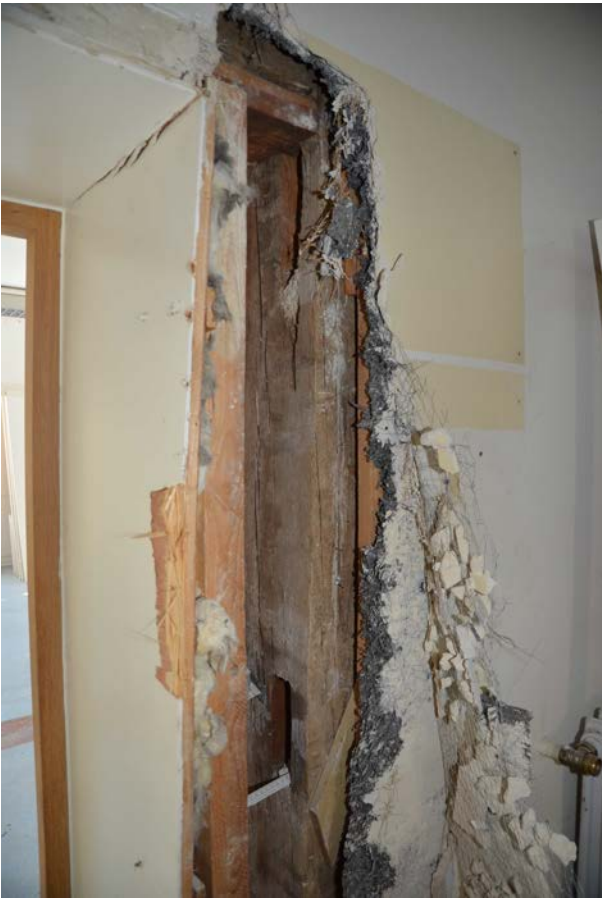
Abb. B 9: Befund 7, Wandpfosten links von heutiger Tür, mit Zapfenloch des ehemaligen Brustriegels sowie eingeschleiftes Brett unter Sturzriegel

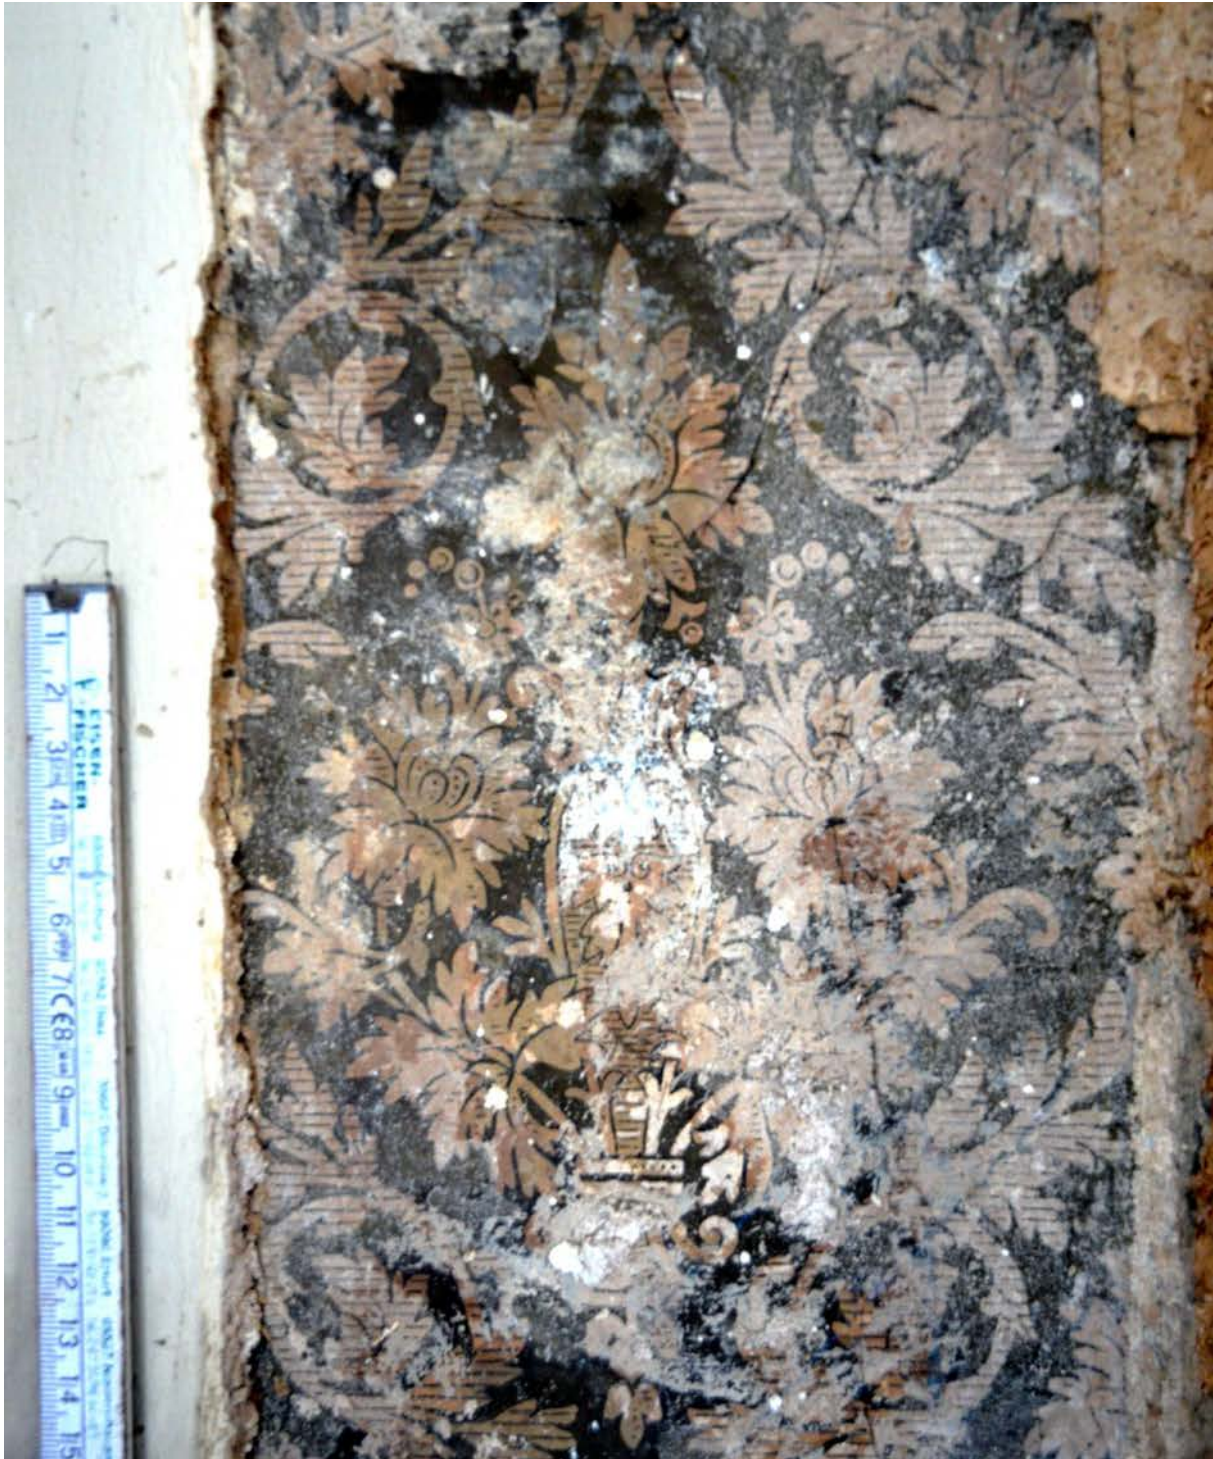
Die Rapporttapete mit den Akanthus-, Vasen und Blütenmotiven Probe 2, 4.1 kann als älteste Tapete identifiziert werden. Sie ist aus stilistischen Gründen in die späte erste Hälfte des 19. Jahrhunderts zu datieren. Zu dieser Zeit war Posthalter Christian Andreas Eckher, Schweigersohn des Christian Jacob Graf, Posthalter und Weinhändler Eigentümer des Anwesens, mit Ausschank „Zum Nassauer Hof“. Die Farbschichten gehören demnach der früheren Zeit an. Die jüngeren Tapeten sind in die Zeit ab den 1930er Jahren und später, die rosa-graue Wellentapete mit Blümchen, Probe 3, 5.1 könnte noch aus dem 19. Jh. stammen.

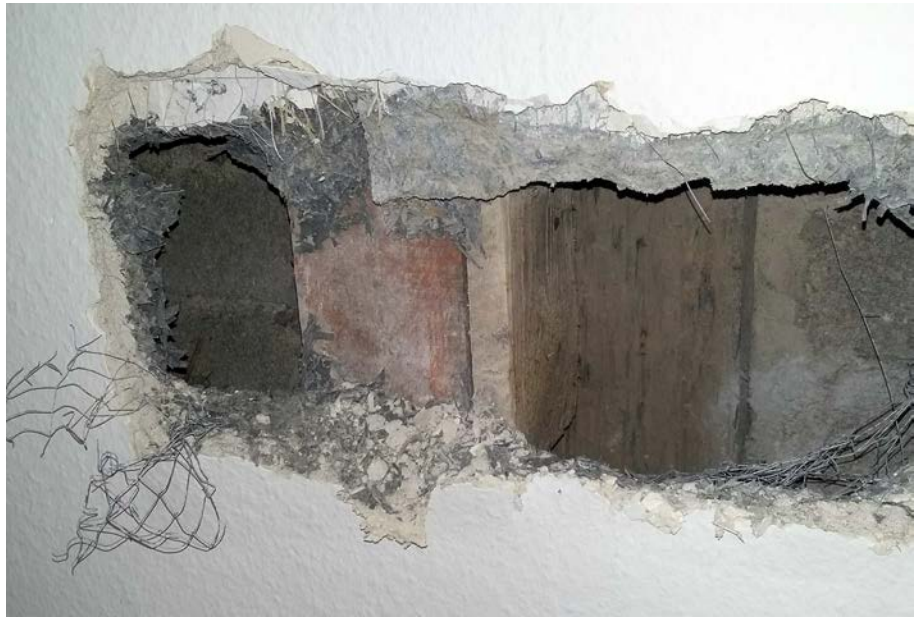
In der Nordwand liegt auf der Achse des vermeintlichen Bundpfostens in Raum 3 ein ebenfalls ausladender Wandpfosten. Der in den Raum hineinragende Teil ist 10 cm tief.

Raum 8, Nordwand. L-förmiger Wandpfosten, der vorspringende Teil ist mit Brettern verschalt.

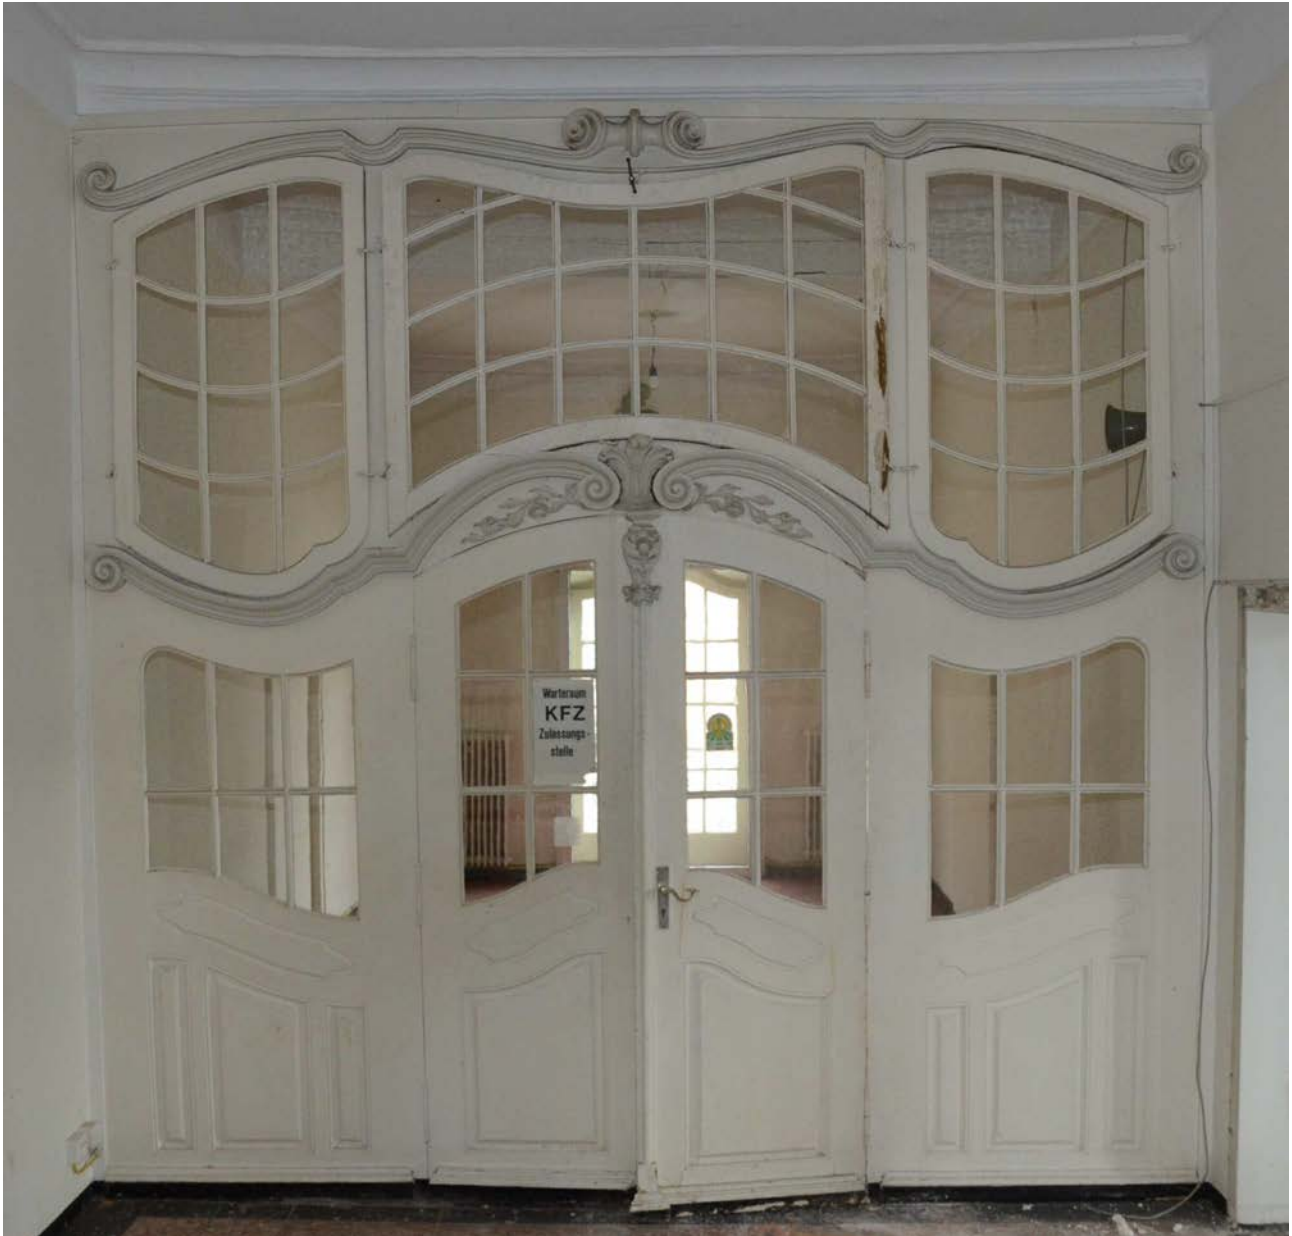
Befund R 1, 1:Windfangtür Innenseite

historische Ausbauteil des bestehenden Gebäudes. Während die Treppe der Bauzeit zuzurechnen ist, ist der Windfang ein historisierender Einbau im Neobarock, bzw. Rokoko. Das Holzwerk hat sich zum Teil verzogen, so dass sich die Flügel nicht schließen lassen, außerdem passt das mittlere Oberlicht nicht mehr in den Rahmen. Möglicherweise ist die Durchbiegung der Decke für diesen Befund mitverantwortlich.

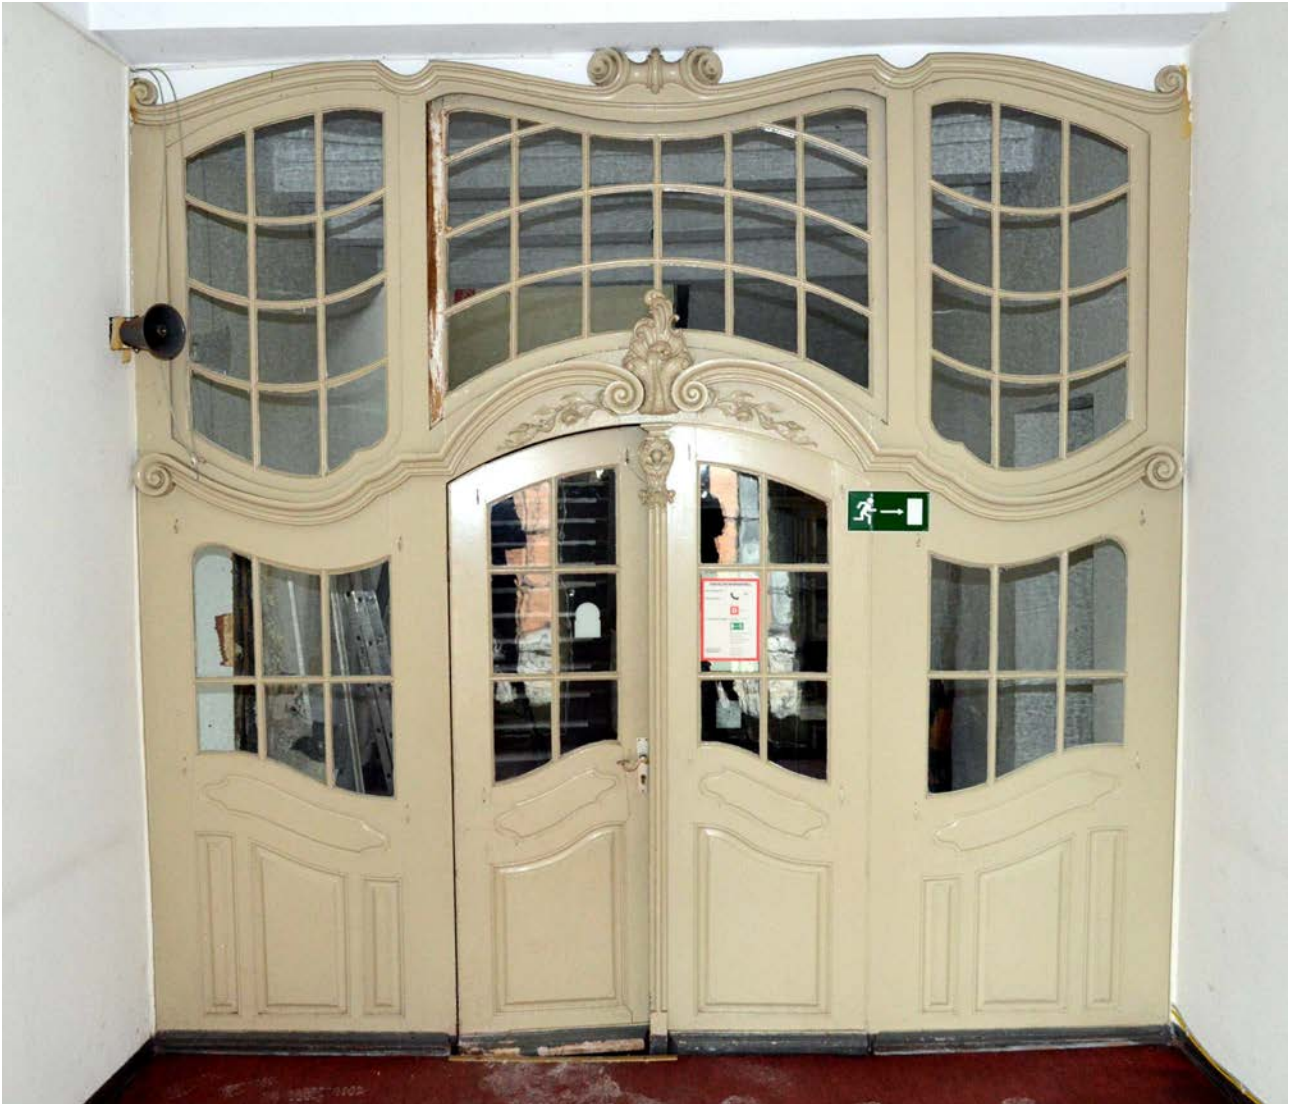
Windfangwand Außenseite

Die Glas-Türwand teilte den Eingang vom Treppenhaus ab, allerdings muss offen bleiben, ob sie ursprünglich an dieser Stelle stand, oder ehemals um etwa 1,20 zur Haustür hin versetzt unter dem nächsten Unterzug, s. u. (Rekonstruktion EG-Grundriss).

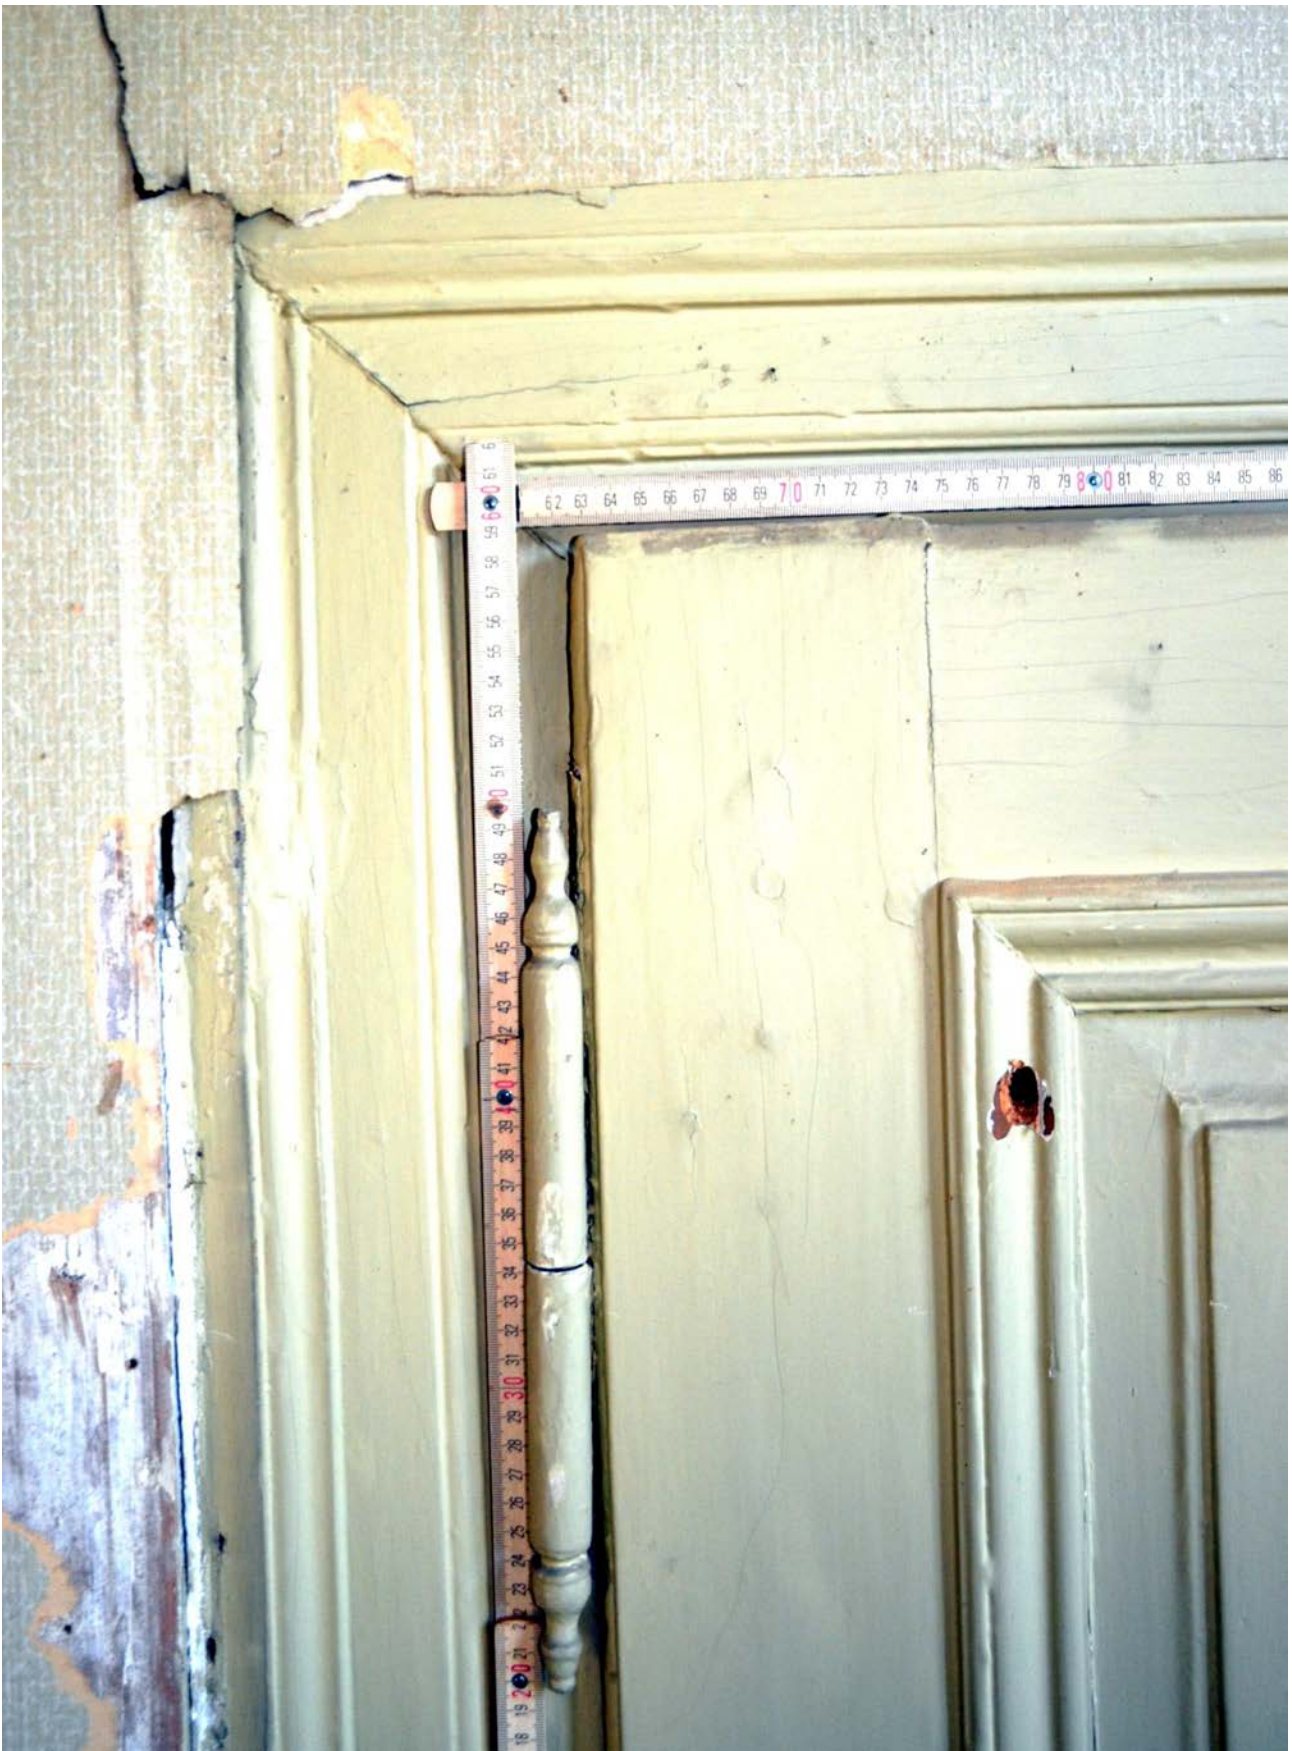
In Raum 5 hat sich eine alte Tür erhalten. Es handelt sich um eine gestemmte Rahmentür mit drei Fischbändern, was für eine Tür dieser Größe eher ungewöhnlich ist. Den Bohrungen und der vom Anstrich ausgesparten Fläche lässt sich entnehmen, dass sie mit einem Kastenschloss verriegelt werden konnte. Sie führt in den Gang R1 und liegt der vermauerten Tür vom Gang zu Raum 3 gegenüber.

Detail Tür Raum 5. Sie kann den Maßnahmen in den 1890er Jahren (Beckmann Zeit) zugeordnet werden.

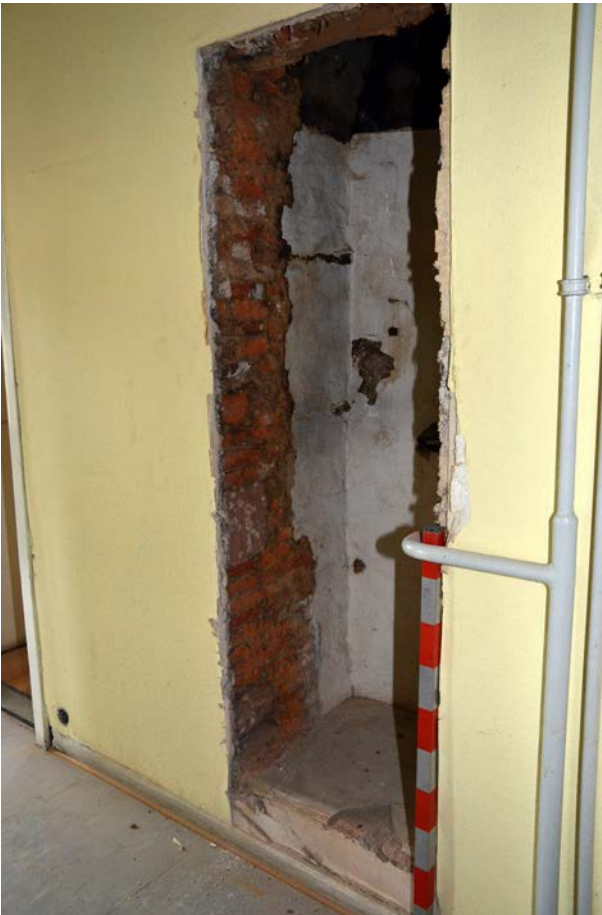
Flur 1, Ofenanlage in der Ostseite zu Zimmer 3.

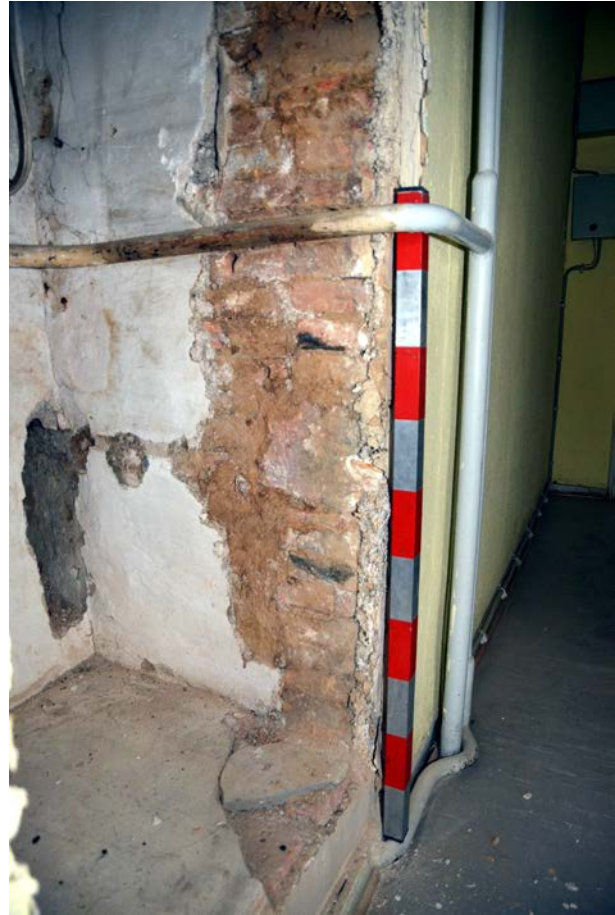
Flur 1, Detail Ofenanlage, Kante mit barocken Ziegelformaten, schräg gestelltem Kämpferziegel und Werkstein in Höhe der ehemaligen Verriegelung.

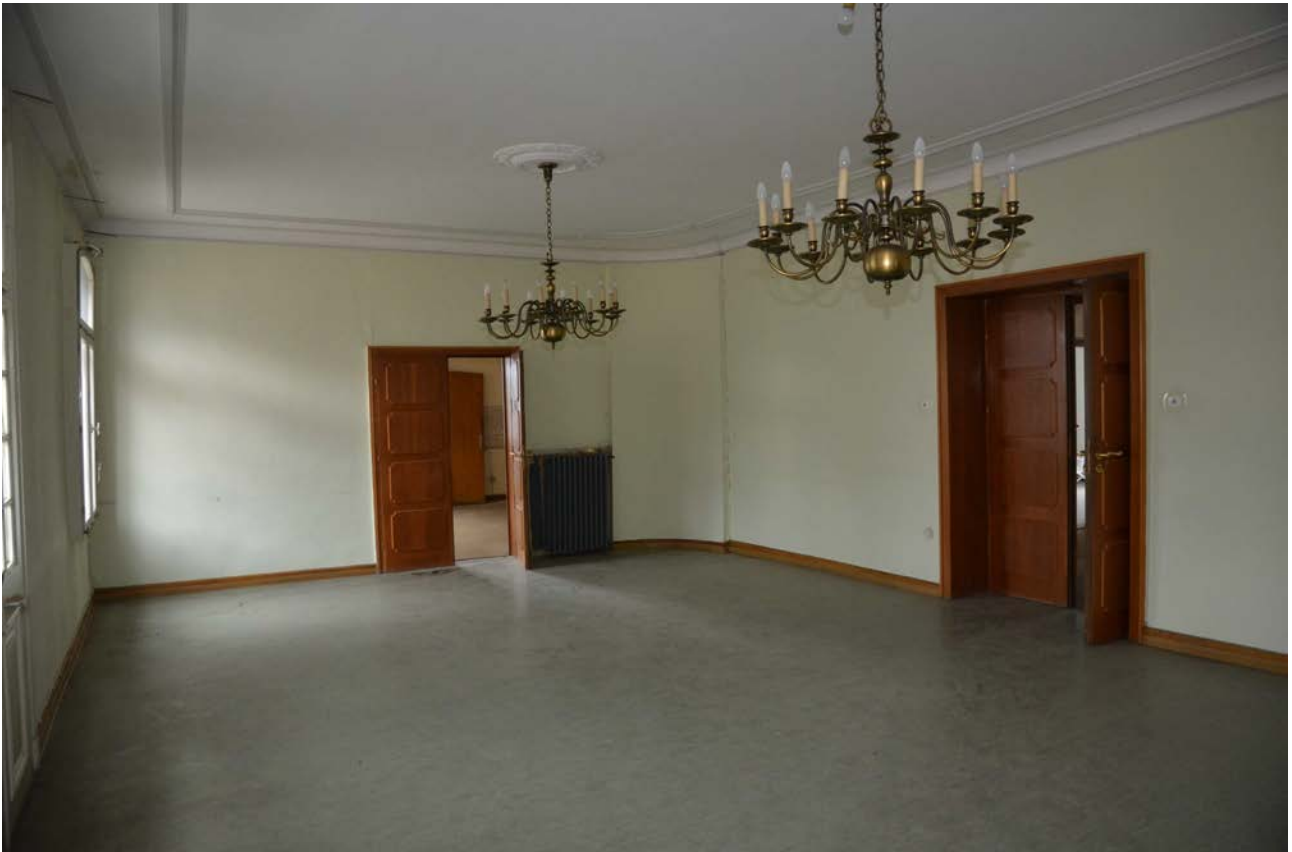
Der Saal gibt nur in seiner Lage und Dimension den bauzeitlichen Zustand wieder, Lage der Fenster und Balkontür sind dieser ebenfalls zuzuordnen, die Haupteingangstür sowie die beiden Türen zu den Nebenräumen Zimmer 3 und 4. Die Oberflächen sind erneuert (50er Jahre oder später), die historischen Aufnahmen (s.o.) geben den Zustand zur Beckmann-Zeit. Die heutige Ausstattung ist neu, einschließlich Deckenprofil. Die Westwand ist aus Bimsstein vor die alten Fachwerkwand gesetzt.

Die Saaloberflächen wurden spätestens in den 60er Jahren komplett erneuert, der jetzige Zustand entspricht weitgehend der Nutzung als Sitzungszimmer des Kreistags bis 1972.

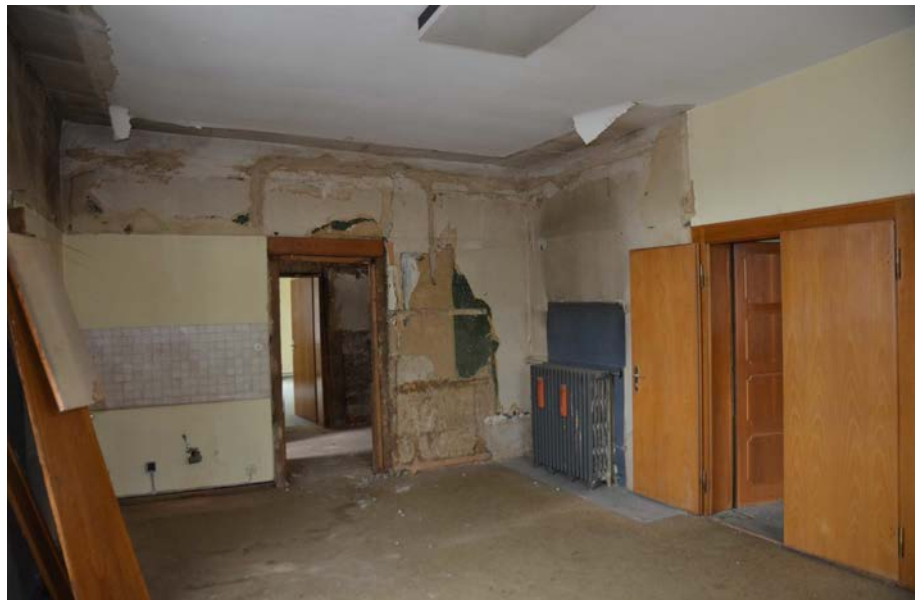
Zimmer 4, die Kubatur entspricht der Bauzeit, der Unterputz aus Lehm ist an der Wand zum Gang einsehbar, darüber verschiedene Renovierungsschichten mit Tapeten.

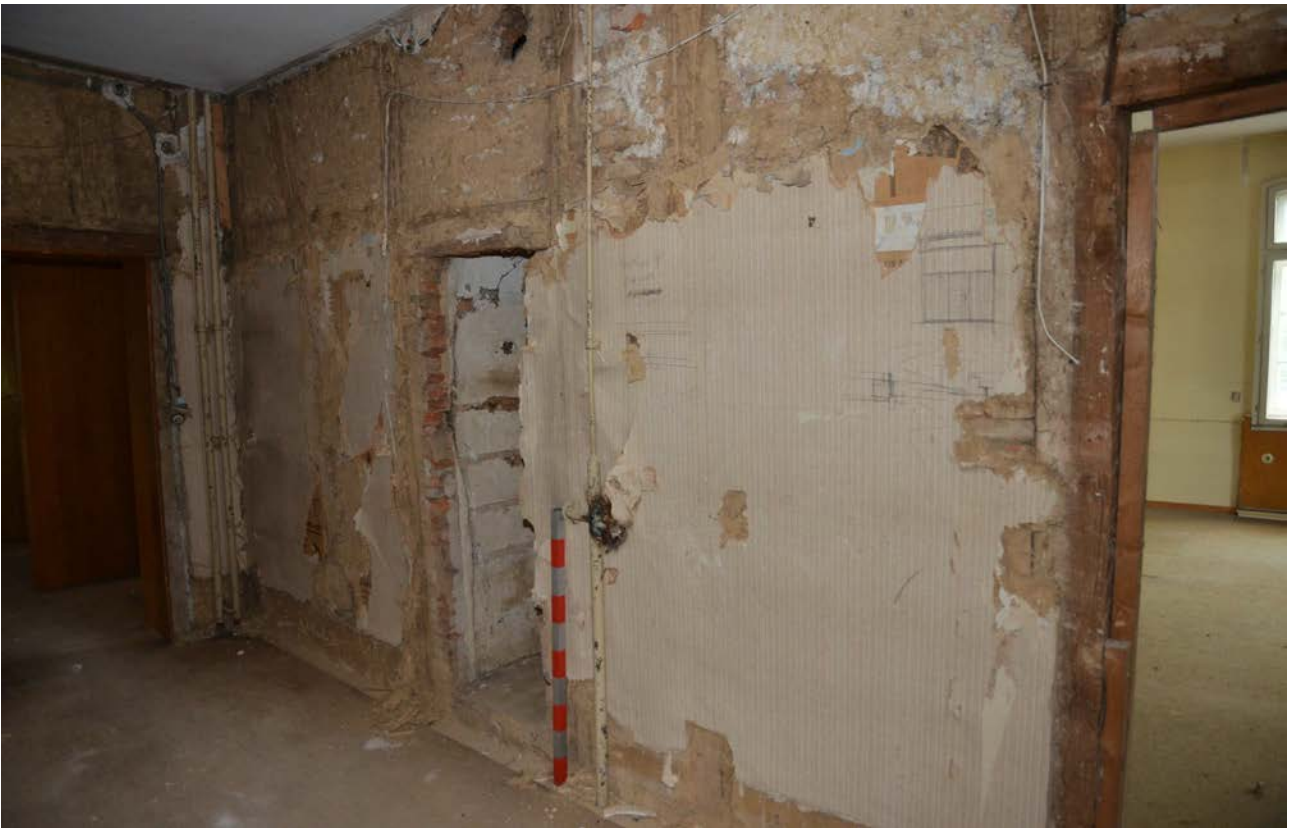
Flur 2, Ostwand zu Saal und Zimmer 4, mit Ofennische.

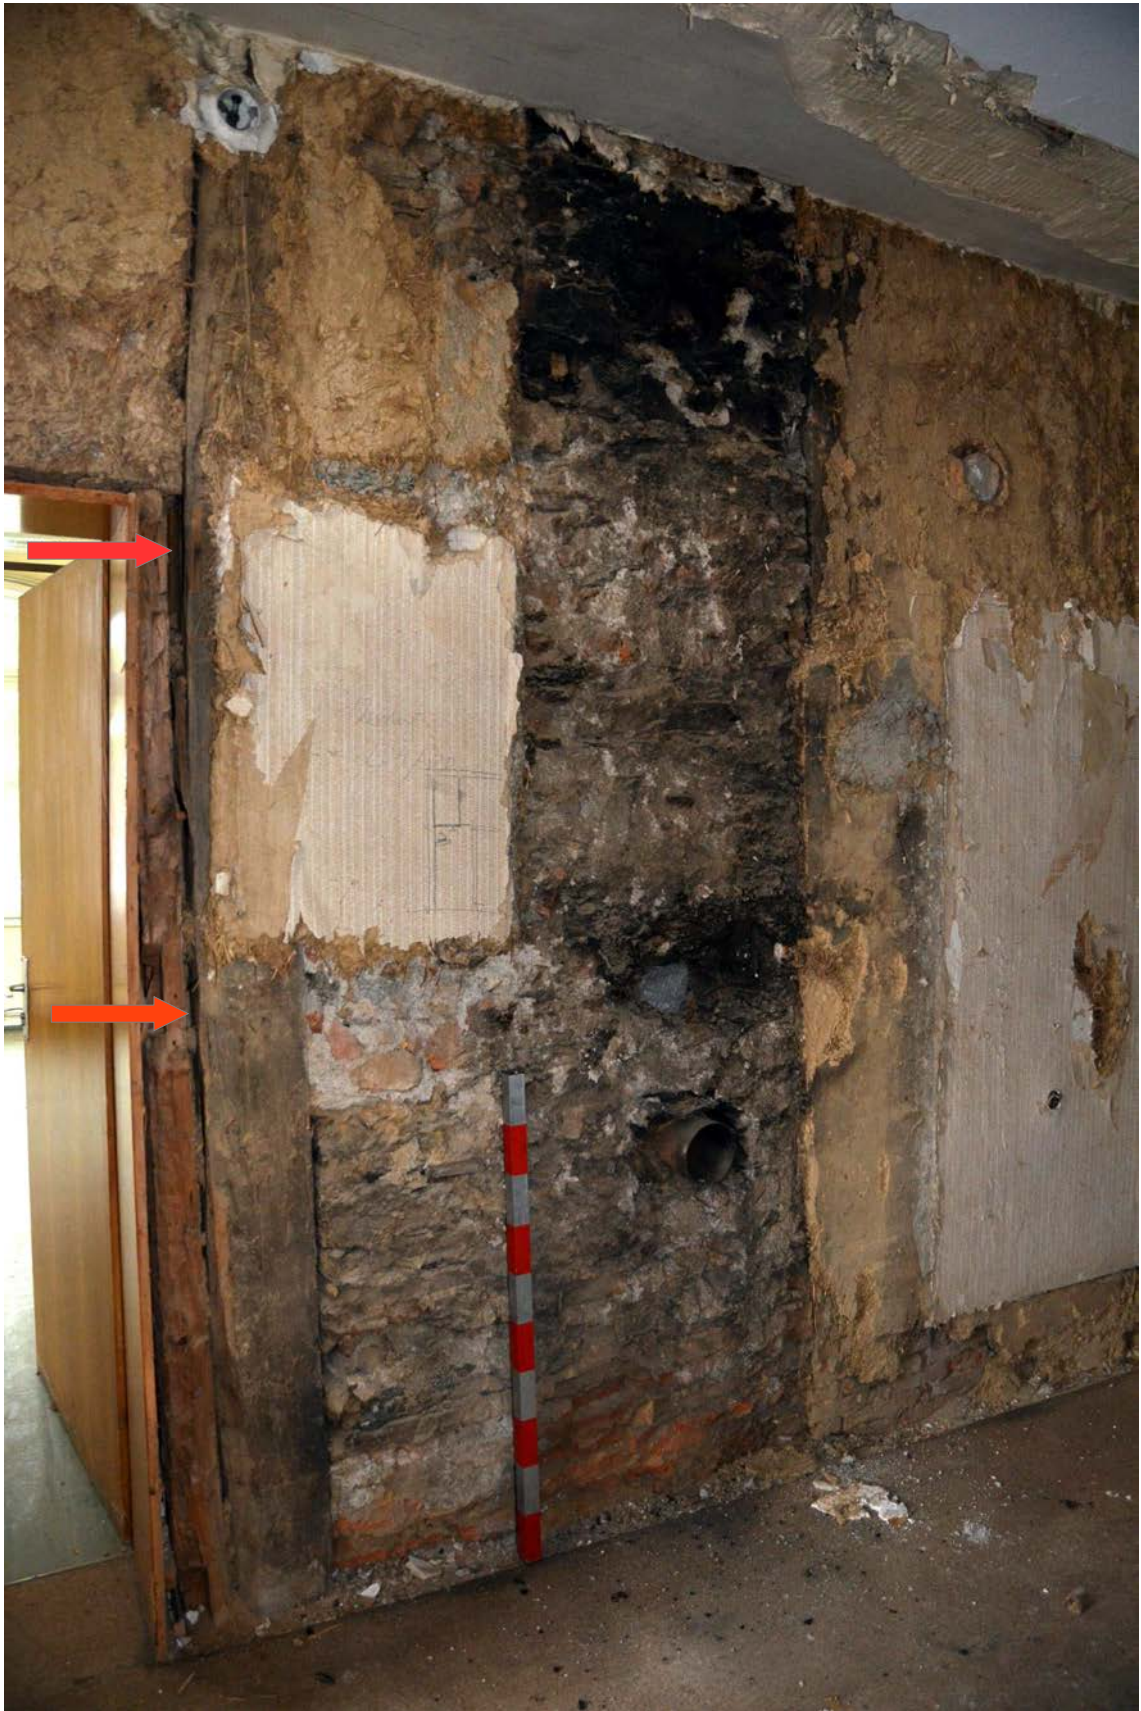
Flur 2, Westwand. an der Wand zeichnet sich deutlich der Standort eines Schornsteins ab.

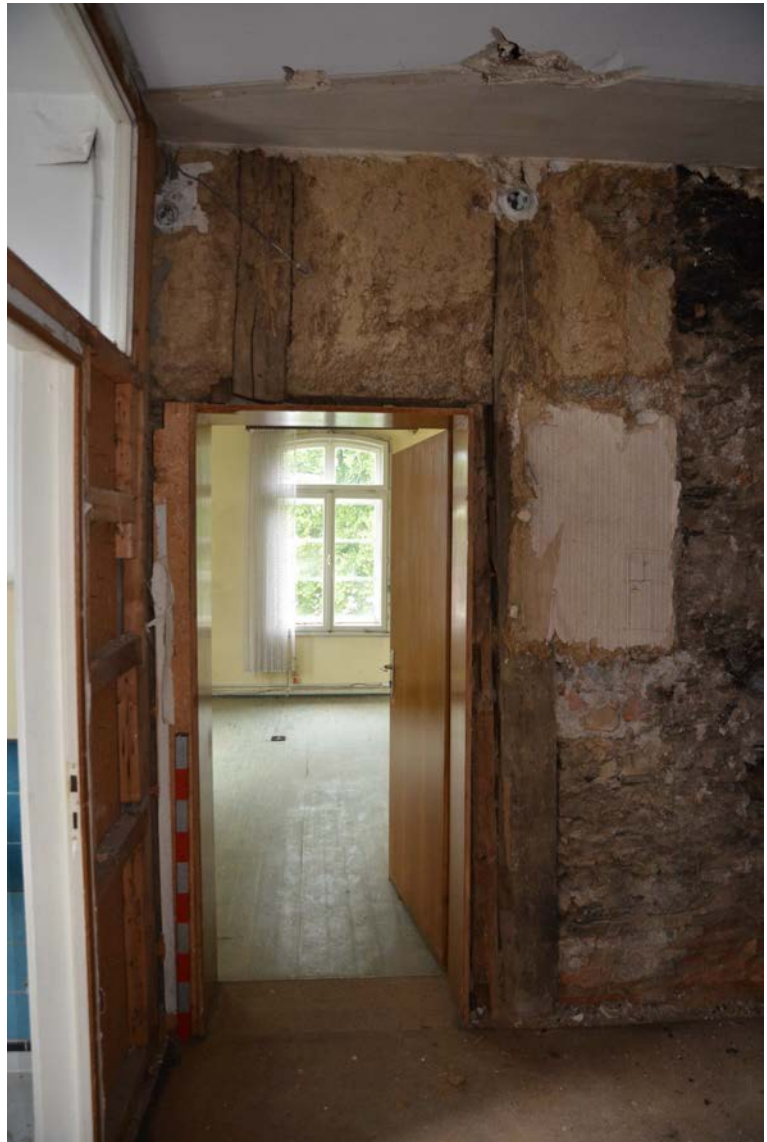
Flur2, Westwand, die Tür wurde später eingebaut.

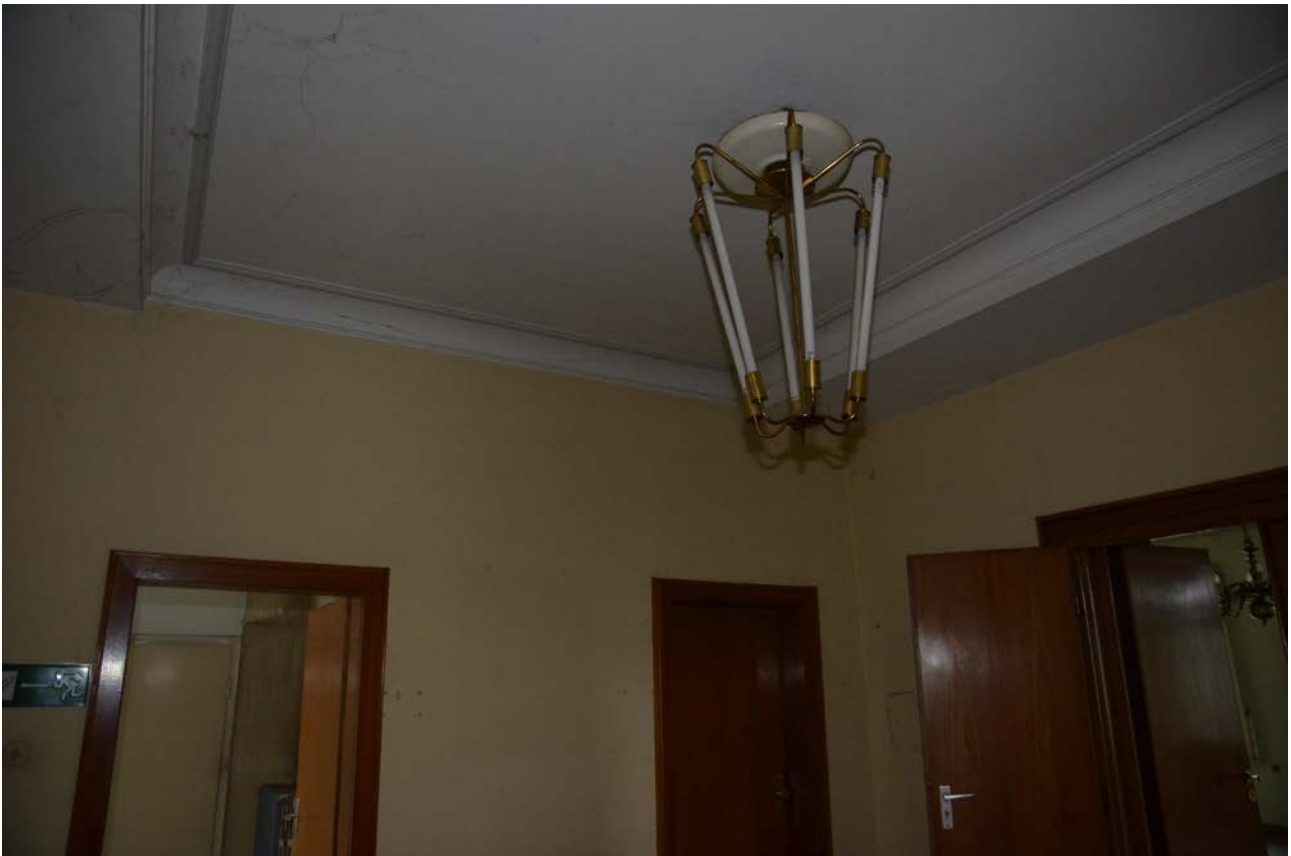
Treppenhaus OG, der Deckenspiegel gehört zur bauzeitlichen Fassung, Lampe 1950er Jahre.

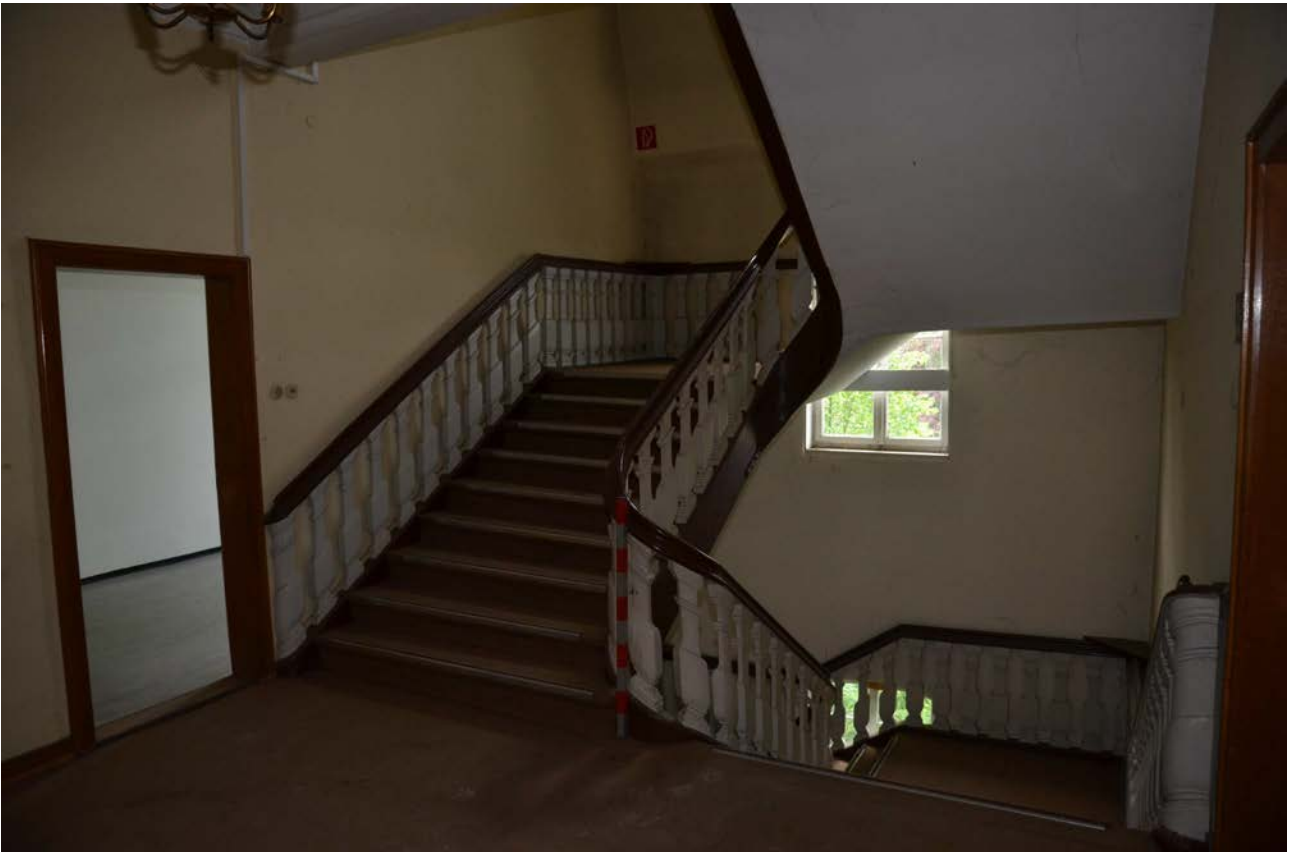
Die freitragende Podesttreppe ist ein hervorragende Zimmerarbeit und letztes Zeugnis für den barocken Innenausbau.

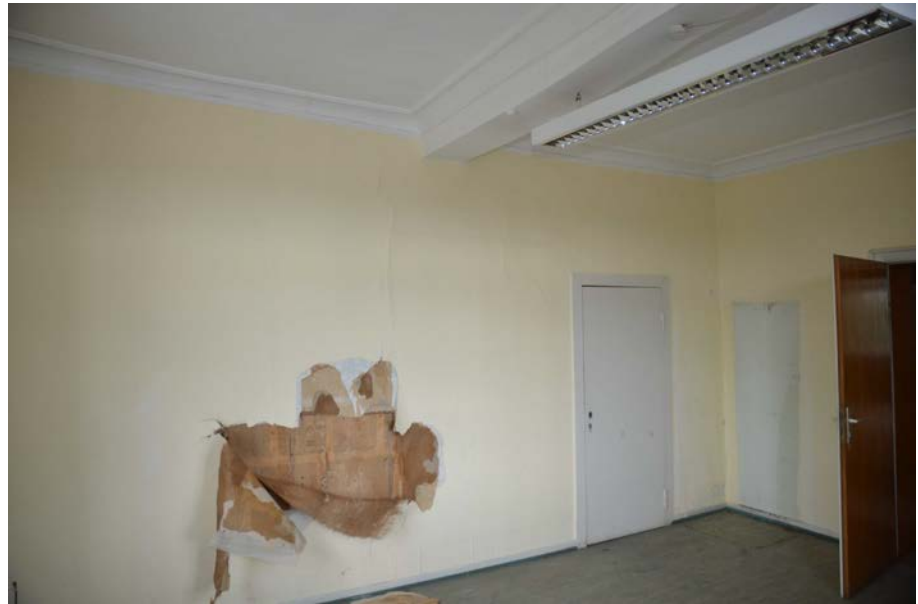
Die Zwischenwand wurde nachträglich eingezogen, der Unterzug ebenfalls, mit Angleichung der Stuckprofile.

Zimmer 5, Zwischenwand 1930er Jahre.

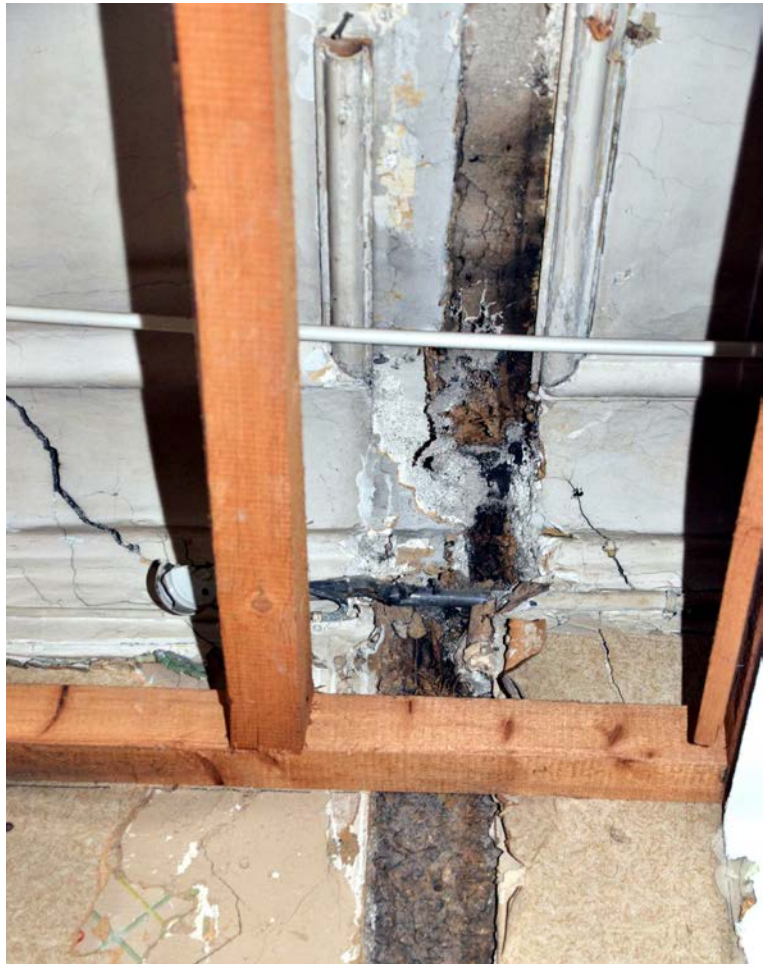
Zimmer 1/2, Ostwand, Abdruck einer frühen Zwischenwand, vor Umbauzeit um 1900. Ergänzte Profile sind aus Holz.
