# Bauhistorisches Gutachten

Usingen, Obergasse 23

Prinzenpalais

Apr.-Juni 2020

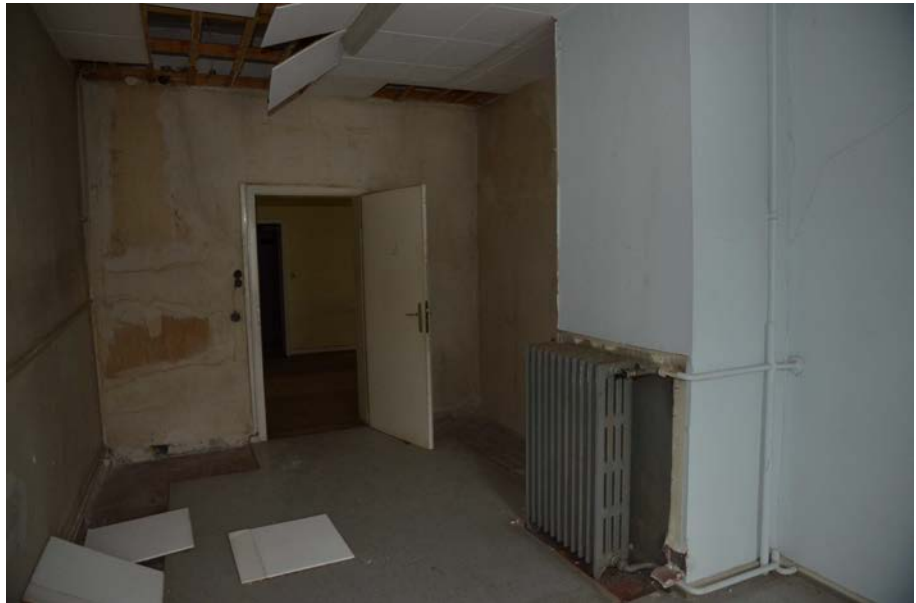
Zimmer 3 (Flur), der bis zum Anschluss an einer im Nachbarhaus liegenden Heizung letzter genutzter Schornstein.

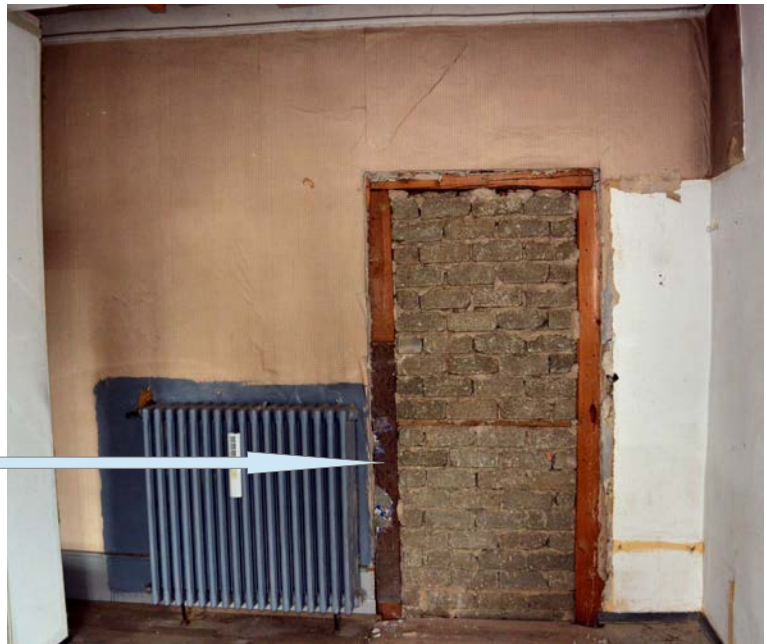
Zimmer 4, vermauerte Tür zum Flur; die Tür ist nicht bauzeitlich.

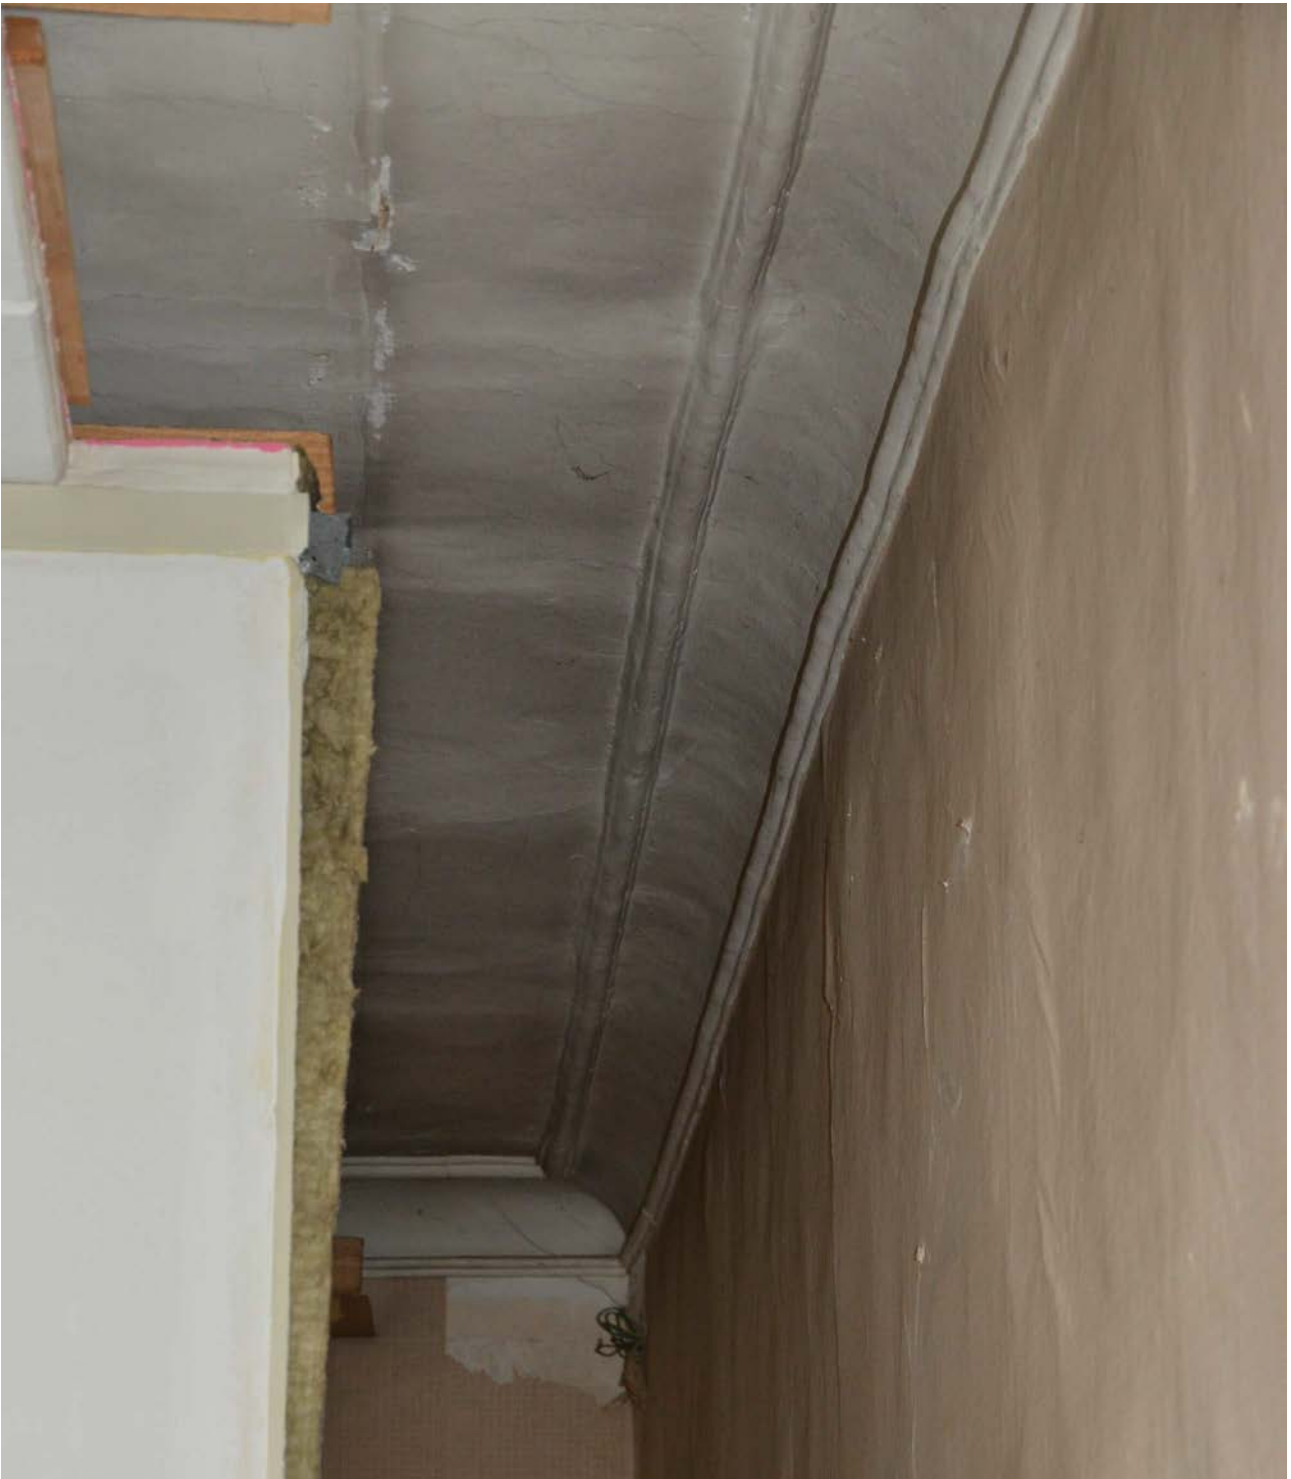
Zimmer 4 u. 5, Stuck. Friedrich August Zeit

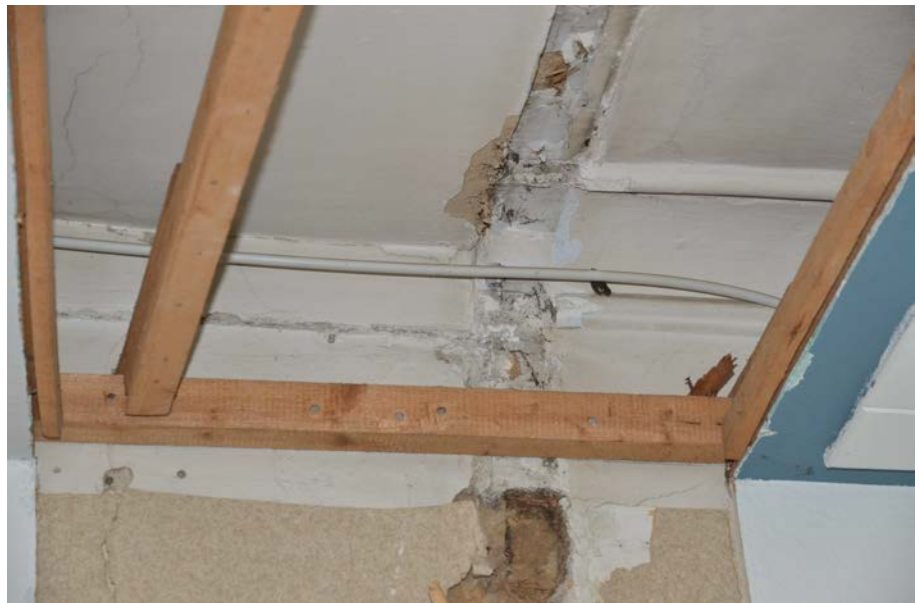
Der Befund in Zimmer 9 ähnelt dem aus Zimmer 1/2. Das Stuckprofil wurde in der südlichen Hälfte bei einer Raumneugestaltung allerdings entfernt.

Zimmer 9, Abdruck der ehemals eingestellten Trennwand mittig in Zi. 9.

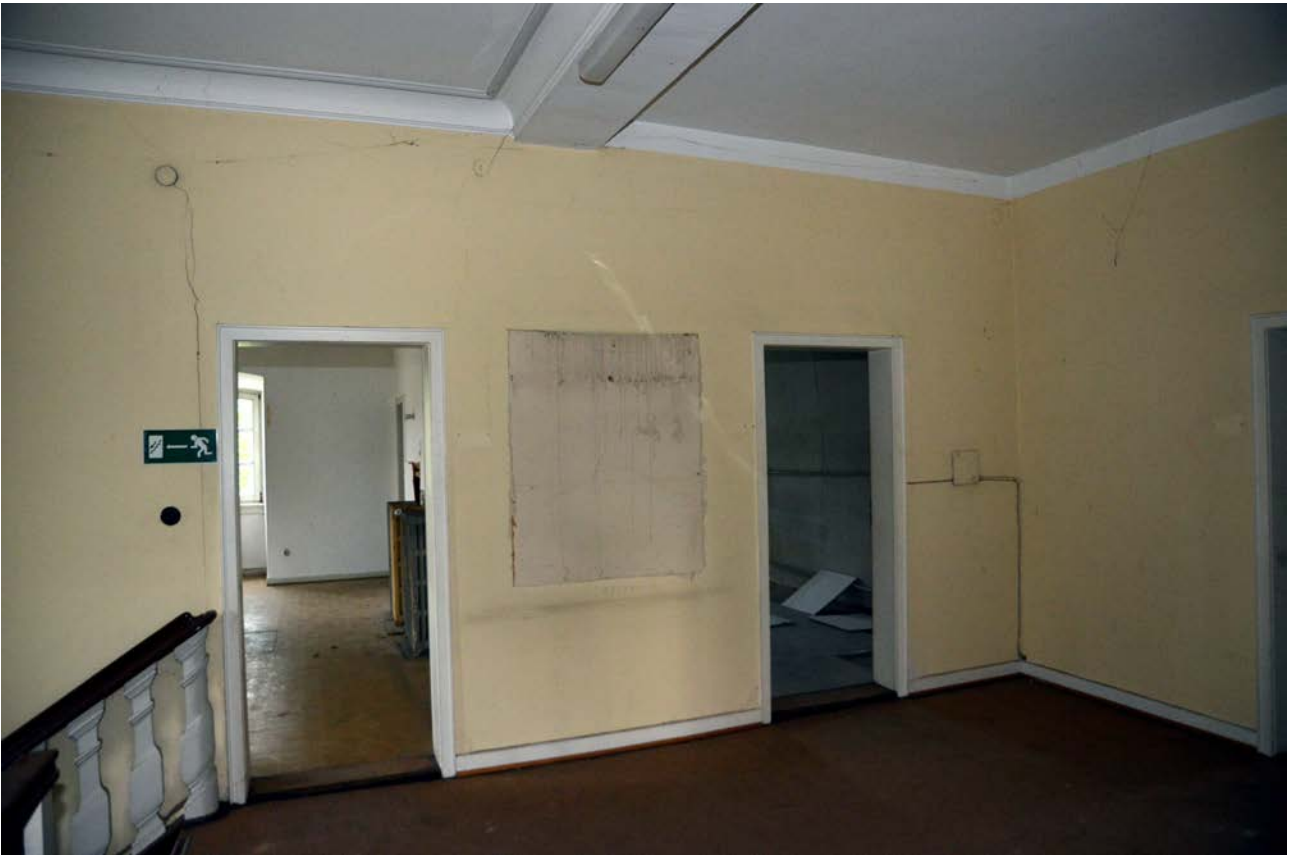
Das Treppenhaus öffnete sich bis zum Mansardenfenster an der Straßenseite, die Wand rechts wurde nachträglich eingezogen

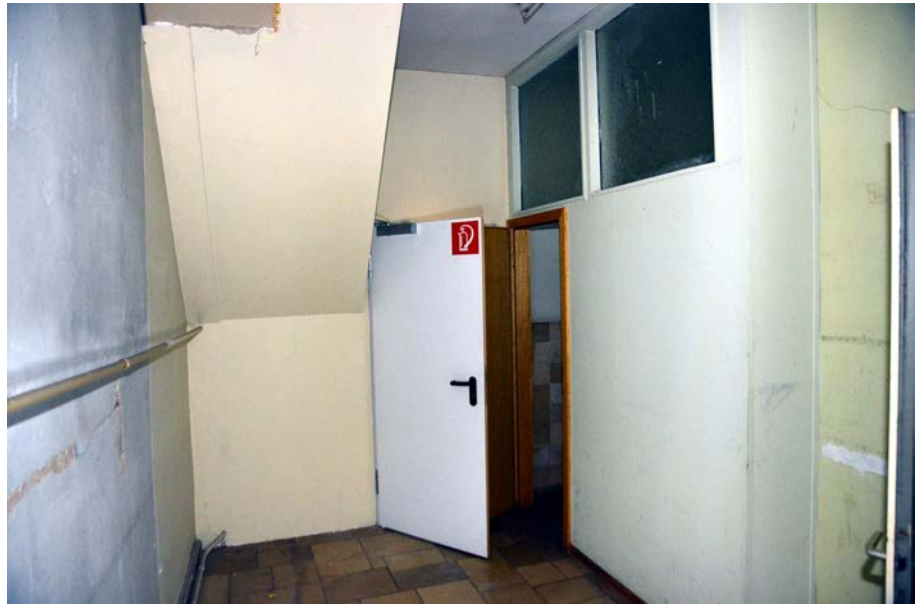
Flur DG, innerhalb der abgeteilten schmalen Kammer führte ehemals ein Schornstein durch.

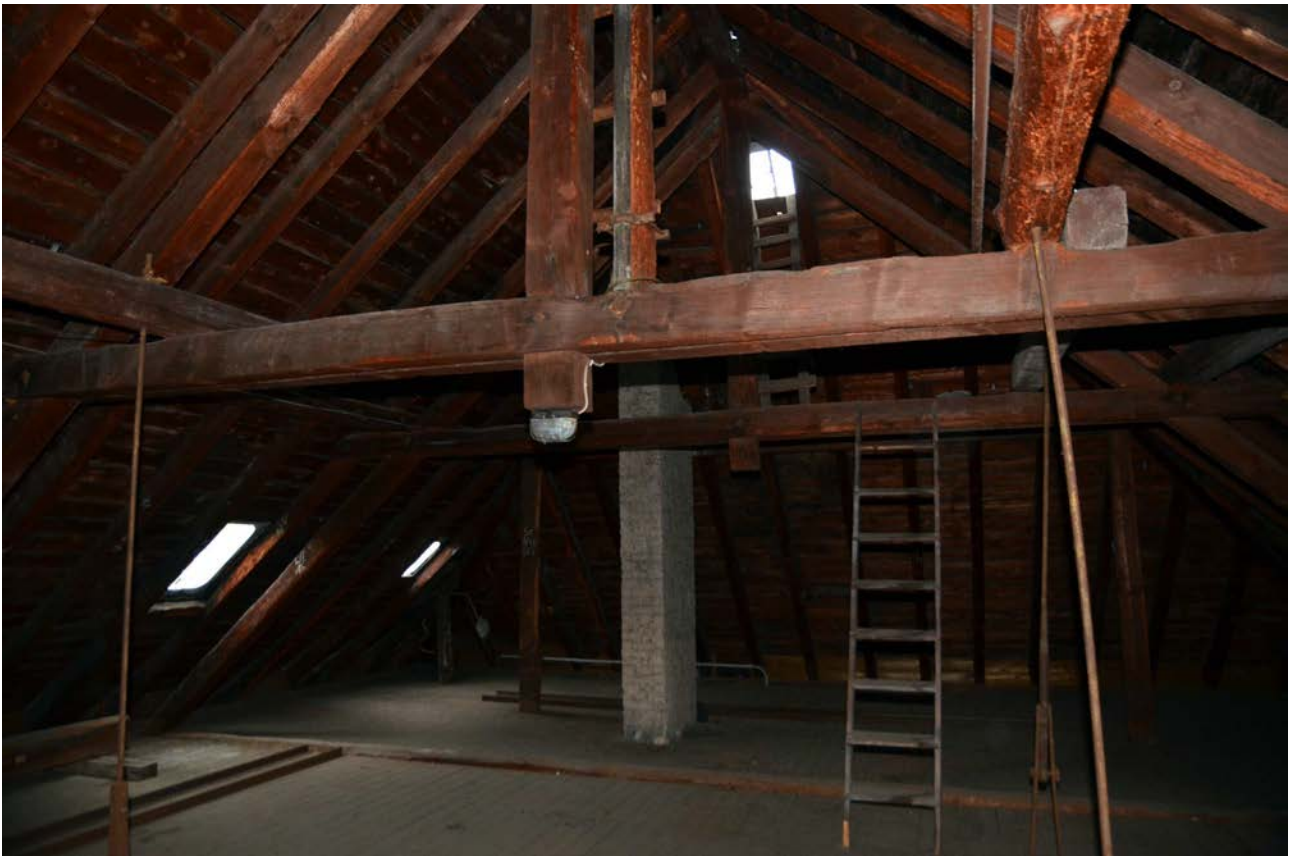
Das Dachwerk wurde komplett erneuert, der zuletzt genutzte Schornsteinkopf vorher abgebrochen.

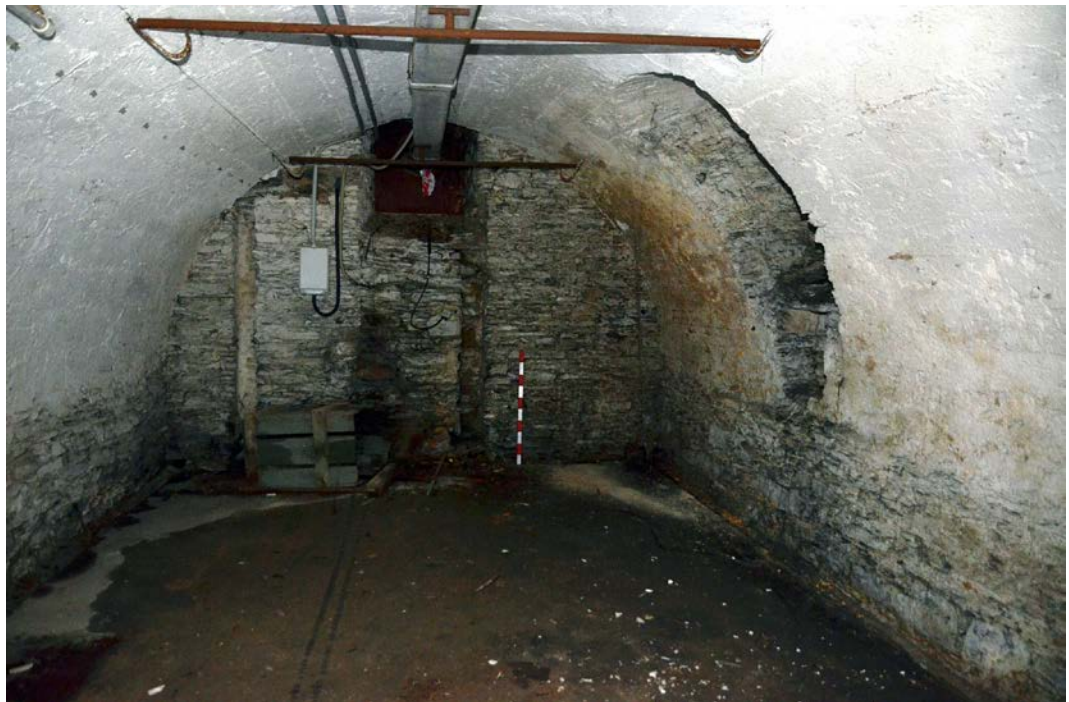
Nördliche Hälfte

Das Kellergewölbe ist eine Halbtone aus Bruchstein auf Schalung errichtet und besitzt insgesamt vier Kellerfenster in Stichkappen, deren Öffnungen heute zugemauert sind.

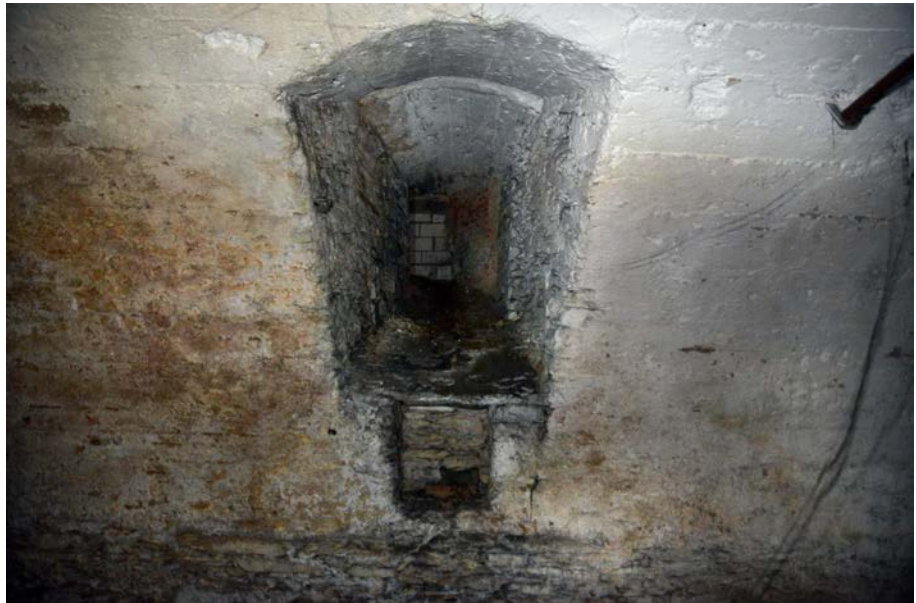
Nördliches Kellerfenster mit kleiner Mauernische.

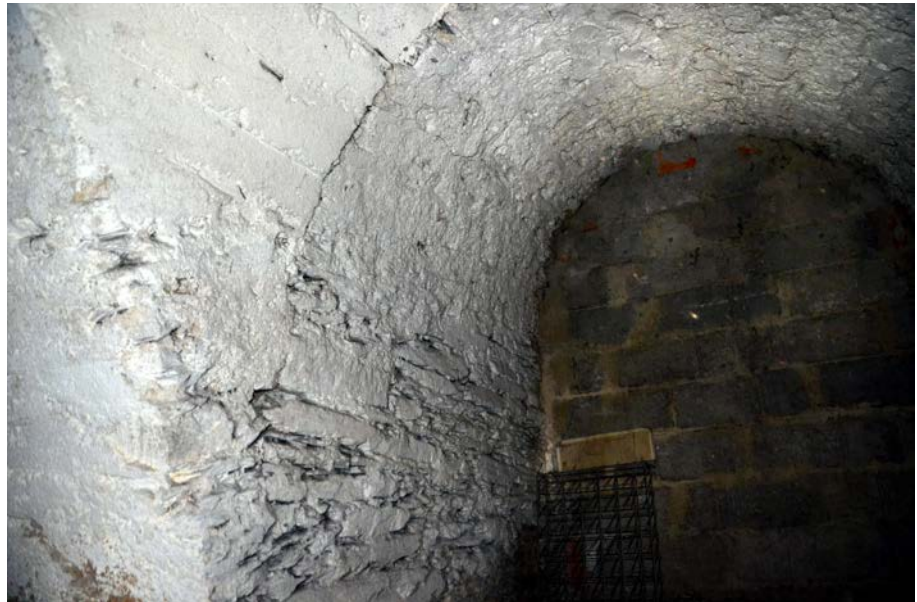
Ehemaliger Zugang von der Straßenseite, der unter der Haupttreppe austrat.

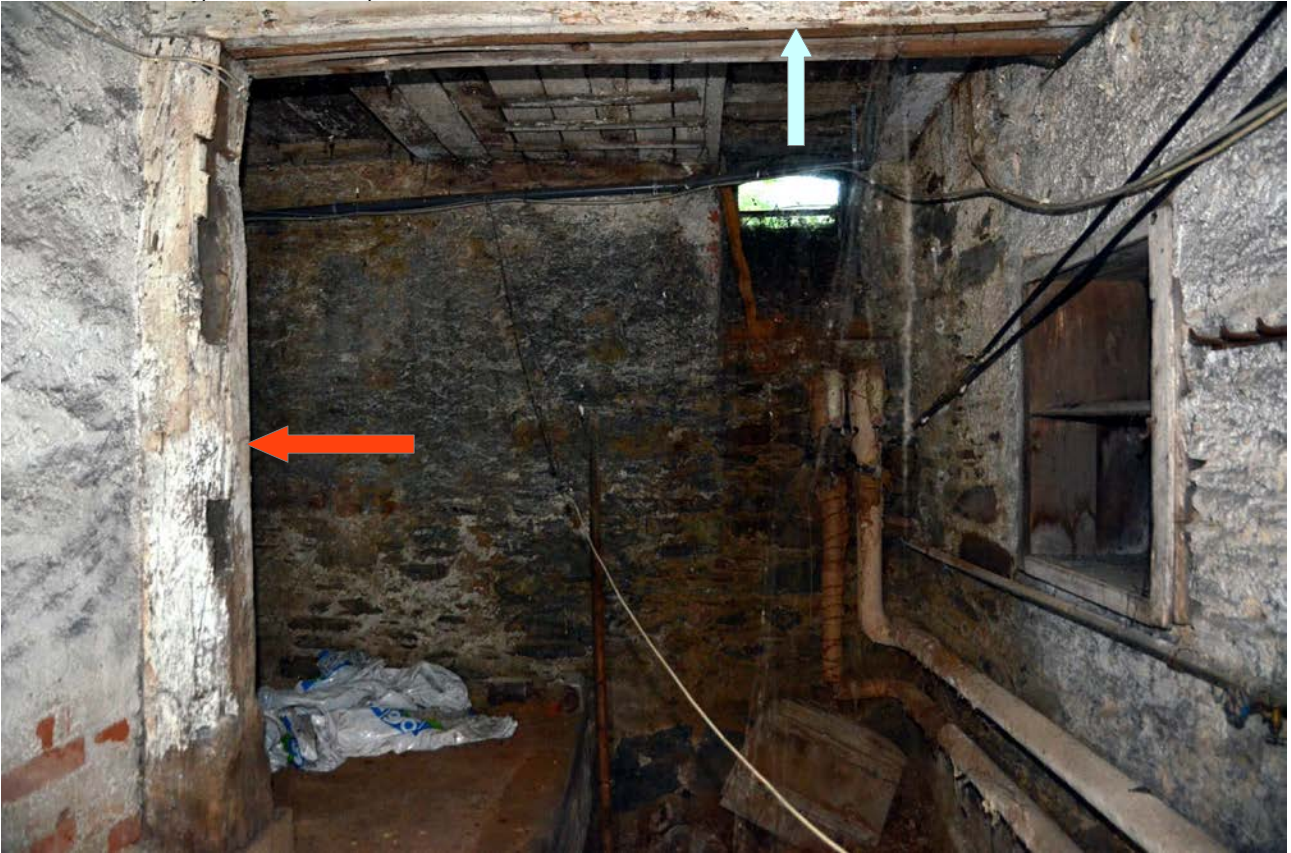
Hinterer Keller, nördlich der Treppe nach Westen. Spolie zur Stütze eines Unterzugs.

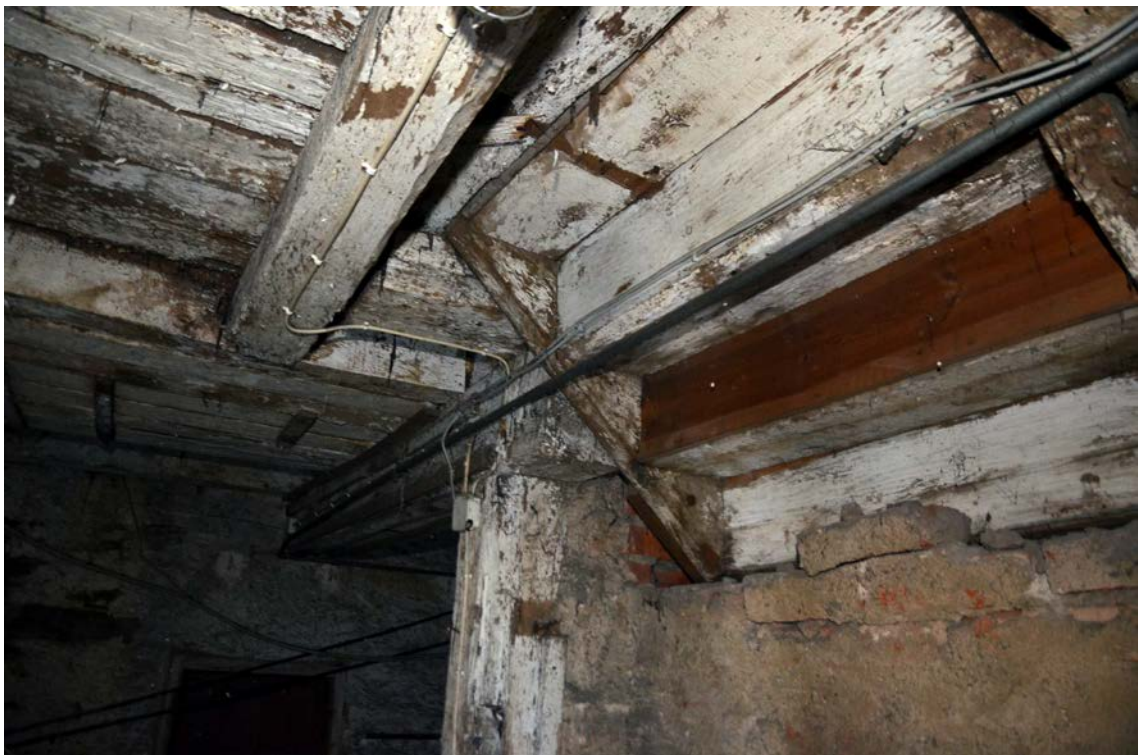
Untersicht Treppe mit Wechselbalken, darüber Bohlen von der Mauer bis zur Treppe.

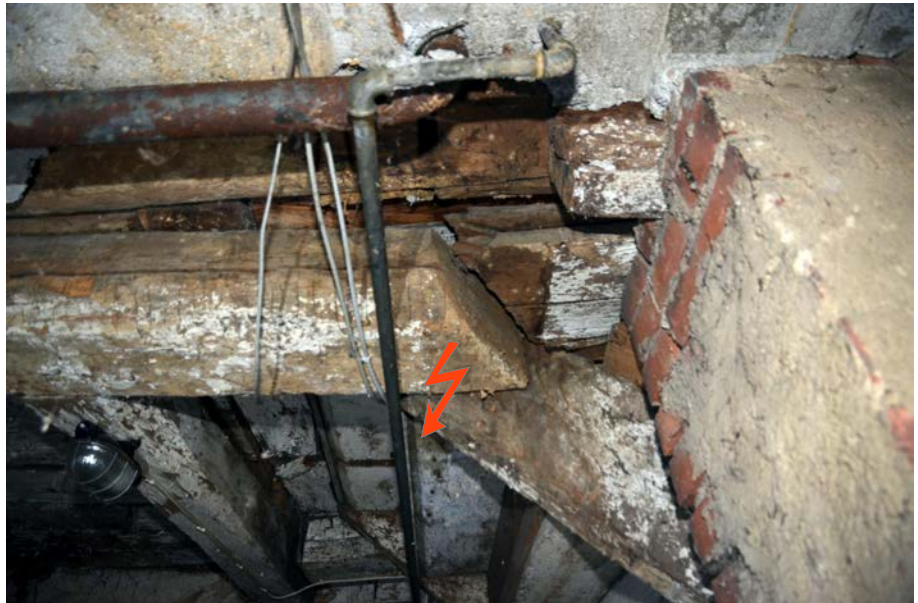
Einsturzgefahr! Der Deckenbalken liegt nur noch auf dem Wasserrohr.

Bei den beiden schräg aneinanderstoßende Deckenbalken handelt es sich nicht um den gleichen Balken! Unter der Anschlussstelle stand eine Stütze, bzw. lag ein Unterzug, wie an dem Abdruck noch erkennbar ist.

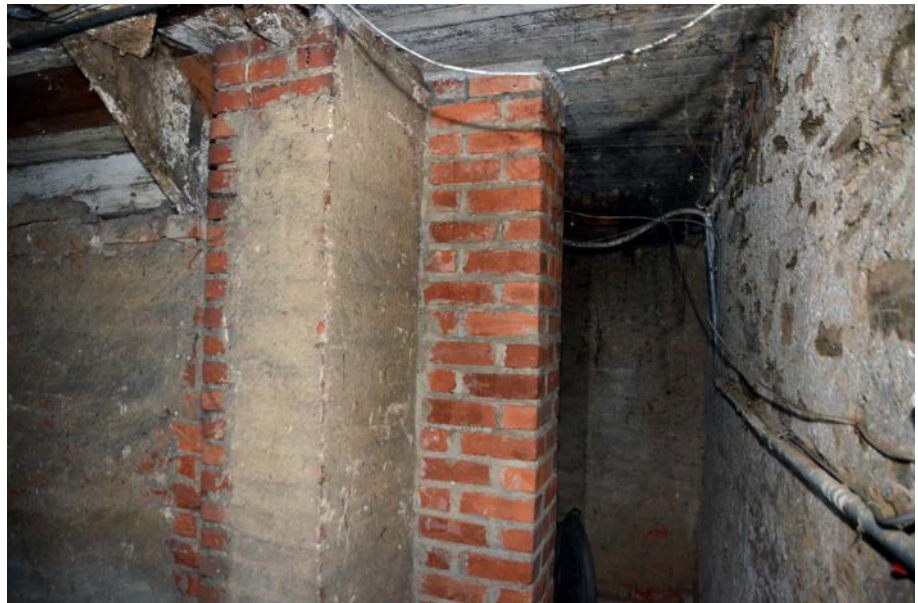
Südl. Teil Hinterkeller nach Osten, Backsteinverbau und Betonplatte als Luftschutzsicherung.

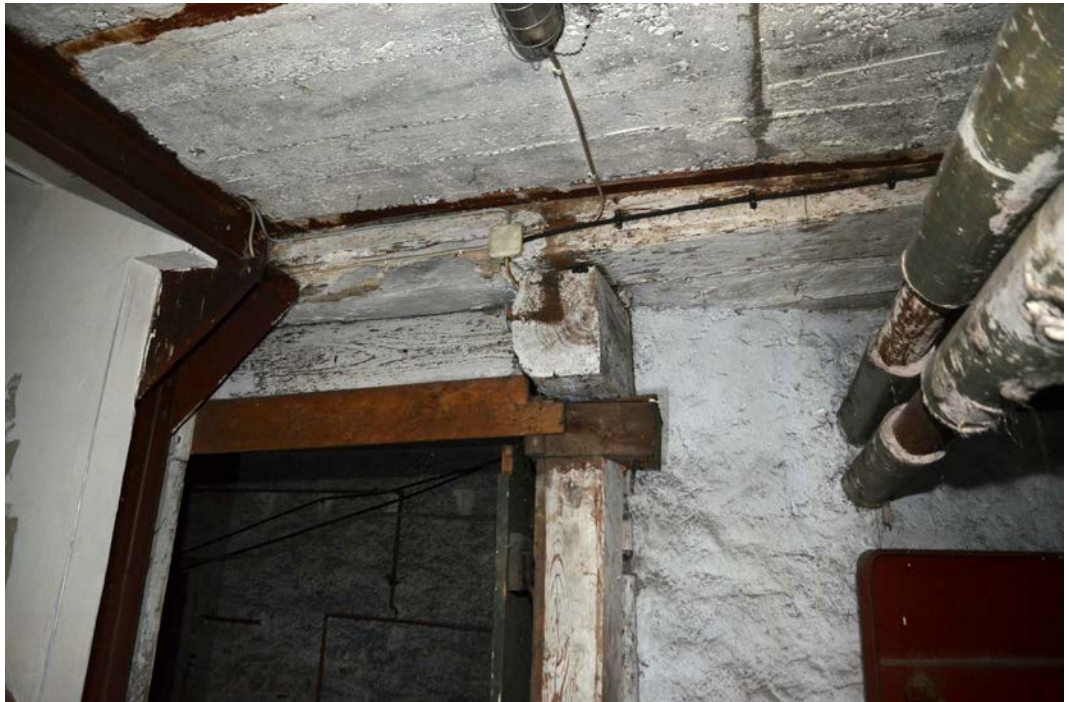
Unterzug unter Deckenbalken zw. Treppe u. Zugang Gewölbekeller, Tür zum hinteren Kellerraum nach Norden.

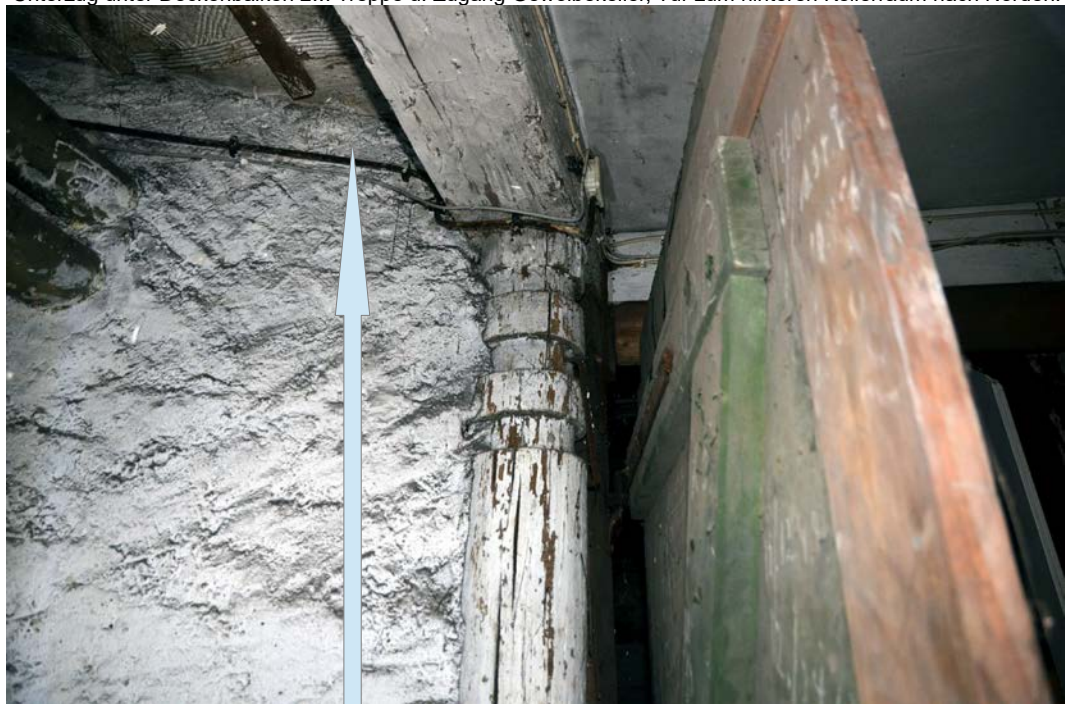
Rundstütze unter Unterzug (Foto oben).

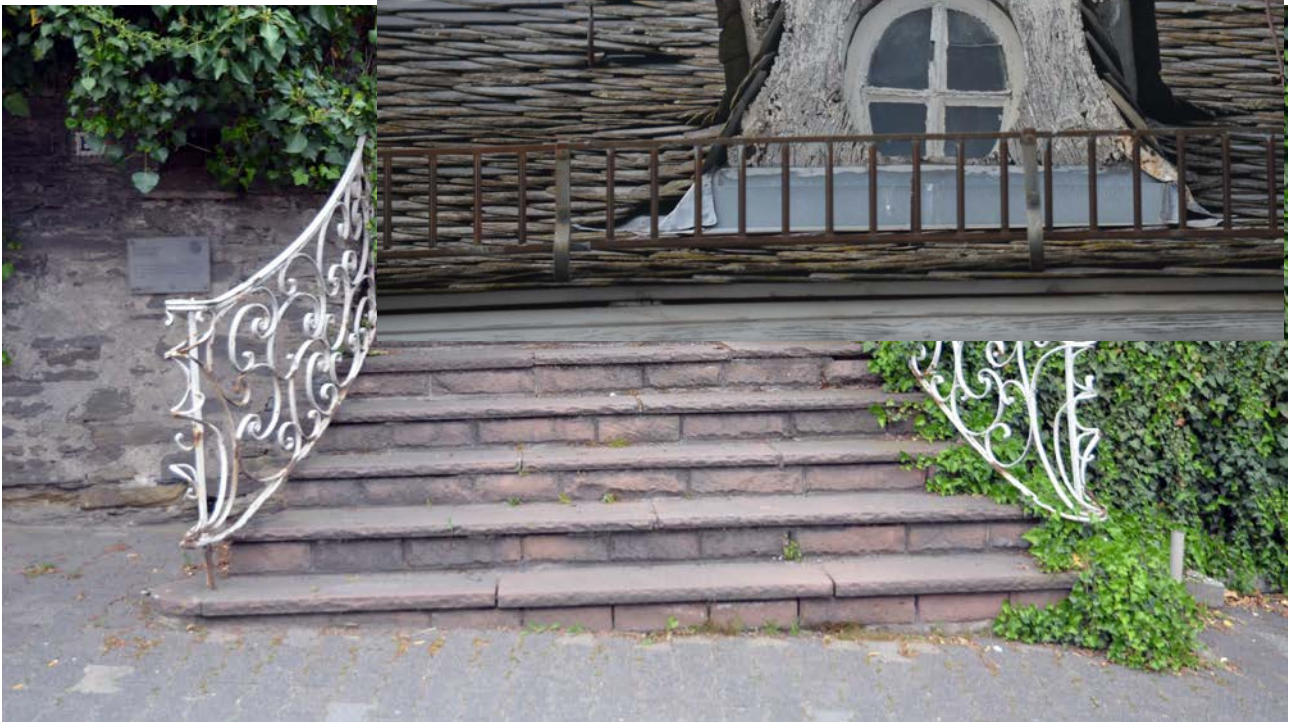
An der Straßenseite sind zwei, an der Südseite eine Dachgaube erhalten. Wie auf der alten Fotografie (s.o.) zu sehen ist, war auch an

der Nordseite eine solche vorhanden. Ob die Rückseite ebenfalls solche trug, muss offen bleiben. Wie der Fensterflügel wurde auch der Rahmen bei der Dacherneuerung übernommen. Bei den Mansardengauben war dies offensichtlich nicht der Fall.

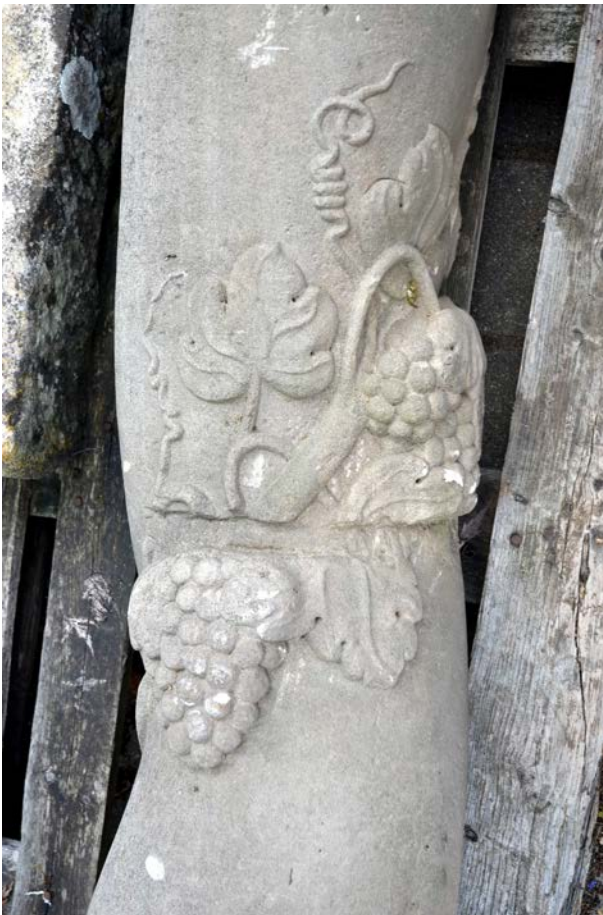
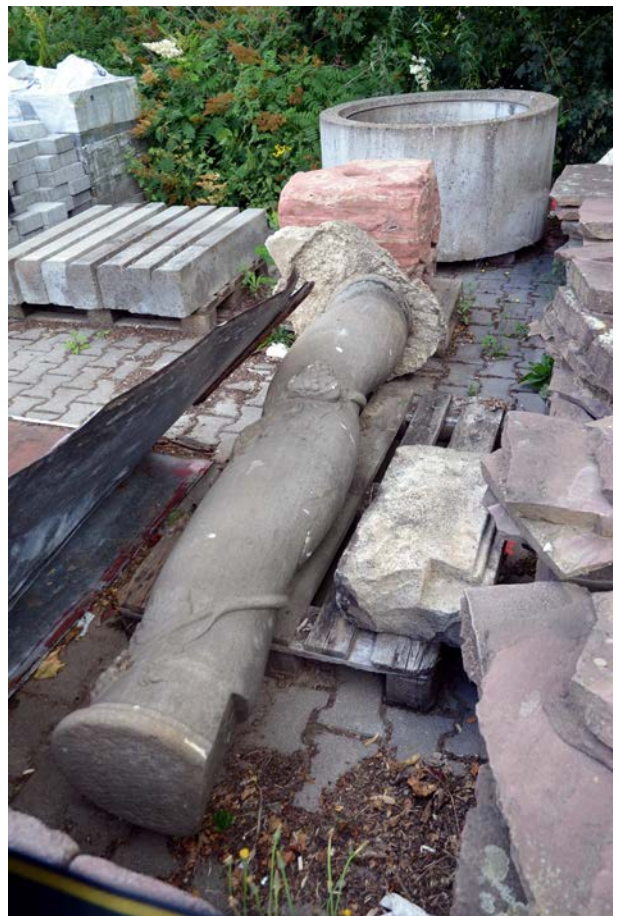
Zurzeit des Nutzung als Landratsamt befanden sich im Gartenbereich zwei ornamentierte Sandsteinsäulen. Es ist unklar, ob sie aus dem prinzlichen Garten stammen oder, aufgrund des Weintrauben-Motivs von Weinhändler Graf, der im Haus auch den „Nassauer Hof“ betrieb. Eine geborgene Säule ist im Bauhof der Stadt Usingen eingelagert.
